## Relatório Técnico de Fiscalizações – RTF 016/2020

### Repavimentações efetuadas pela CORSAN

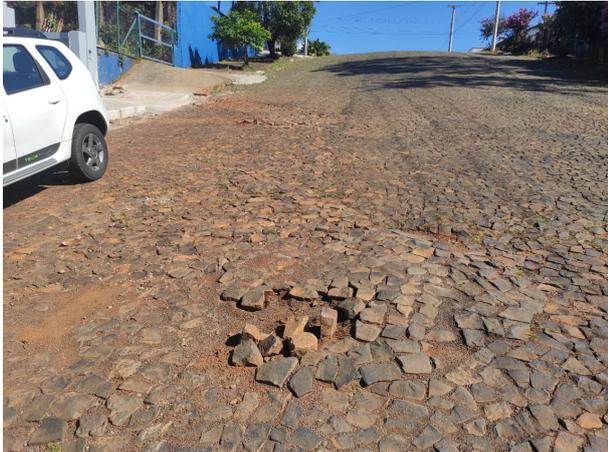
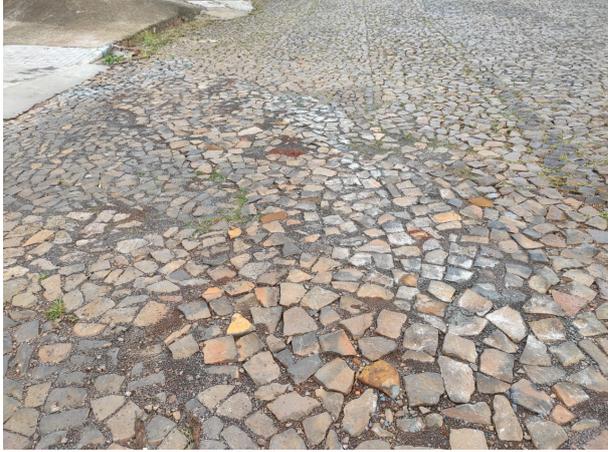
Foto em 05/03/2020	Foto em 14/04/2020

<b>Local: Rua João Carlon, nº 112</b>	
Data da Vistoria	<b>11/02/2020</b>
Descrição do problema verificado: Reparo se encontra inadequado, com diversas pedras desagregadas, supostamente devido a falha ou falta de compactação.	
Data da Notificação Obs. Notificado novamente em 05/03/2020	<b>11/02/2020</b>
Data da vistoria de revisão	<b>14/04/2020</b>
Notificação foi atendida dentro do prazo	<b>NÃO</b>
Justificativa: Foi efetuado o reparo após a primeira notificação, porém as pedras desagregaram novamente, tendo a necessidade de nova intervenção.

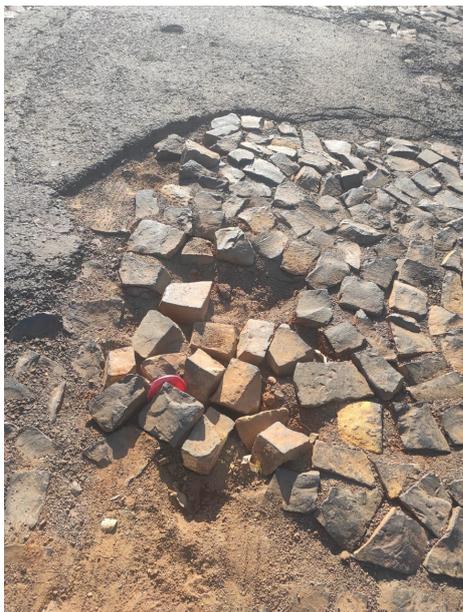
Foto em 10/03/2020

<b>Local: Rua Wladyslaw Krepinski, nº 812</b>	
Data da Vistoria	<b>10/03/2020</b>
Descrição do problema verificado: Reparo se encontra inadequado, com diversas pedras desagregadas, supostamente devido a falha ou falta de compactação.	
Data da Notificação	<b>10/03/2020</b>
Data da vistoria de revisão	<b>23/04/2020</b>
Notificação foi atendida dentro do prazo	<b>SIM</b>

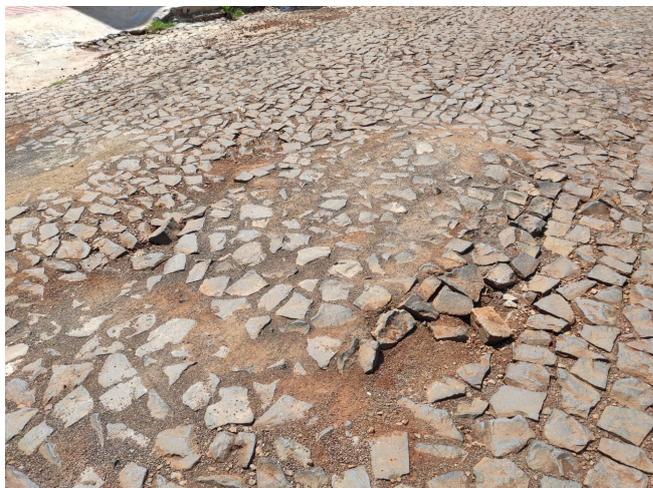
Foto em 28/01/2020

Descrição do problema verificado: Reparo se encontra inadequado, com diversas pedras desagregadas, supostamente devido a falha ou falta de compactação.

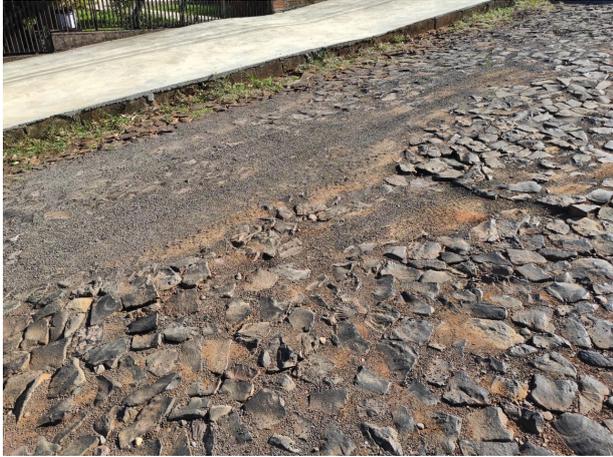
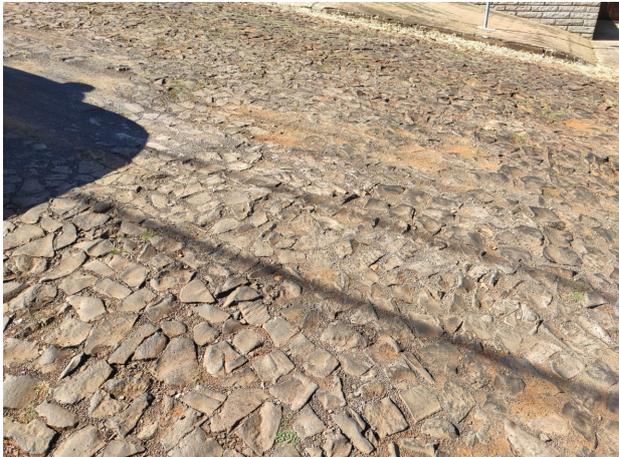
Foto em 03/03/2020	Foto em 23/04/2020

<b>Local: Rua Vitorio Menoncin, nº 20</b>	
Data da Vistoria	<b>03/03/2020</b>
Descrição do problema verificado: Reparo se encontra inadequado, com diversas pedras desagregadas, supostamente devido a falha ou falta de compactação.	
Data da Notificação	<b>05/03/2020</b>
Data da vistoria de revisão	<b>23/04/2020</b>
Notificação foi atendida dentro do prazo	<b>SIM</b>

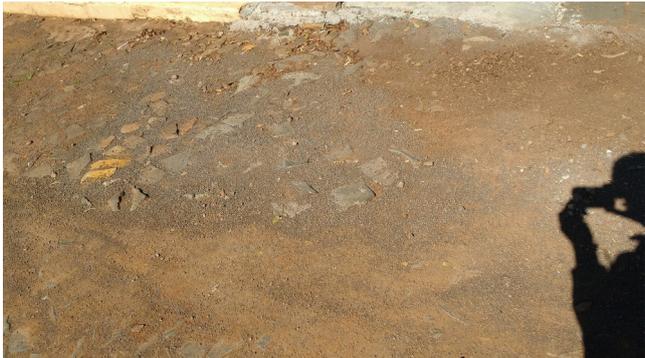
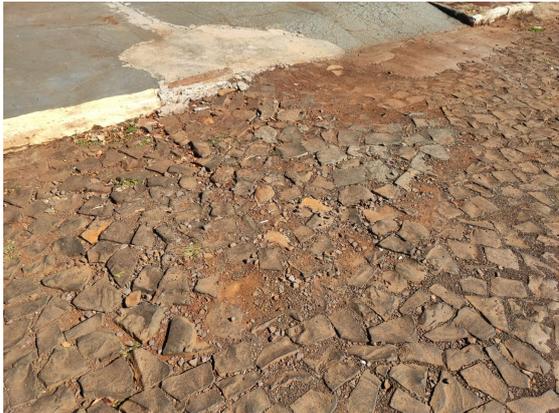
Foto em 10/10/2019	Foto em 23/04/2020

<b>Local: Rua Jacinto Godoy, nº 780</b>	
Data da Vistoria	<b>10/10/2019</b>
Obs: Ao realizar vistoria de outro conserto na mesma rua, em 10/03/2019, foi constatado que os reparos pioraram e foi necessário notificar a concessionária.	
Descrição do problema verificado: Reparo se encontra inadequado, com diversas pedras desagregadas, supostamente devido a falha ou falta de compactação.	
Data da Notificação	<b>10/03/2020</b>
Data da vistoria de revisão	<b>23/04/2020</b>
Notificação foi atendida dentro do prazo	<b>SIM</b>

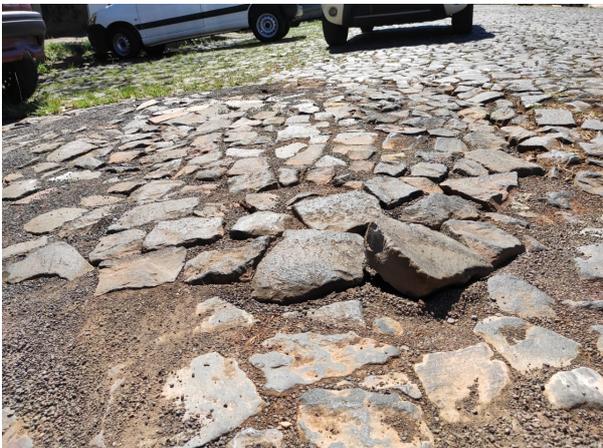
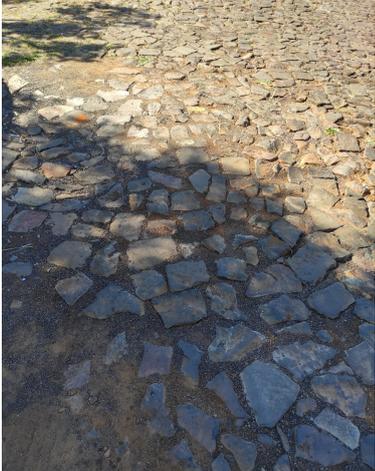
Foto em 24/12/2019	Foto em 13/02/2020

<b>Local: Itararé, nº 96</b>	
Data da Vistoria	<b>24/12/2019</b>
Descrição do problema verificado: Reparo se encontra inadequado, com diversas pedras desagregadas, supostamente devido a falha ou falta de compactação.	
Data da Notificação	<b>16/01/2020</b>
Data da vistoria de revisão	<b>13/02/2020</b>
Notificação foi atendida dentro do prazo	<b>SIM</b>

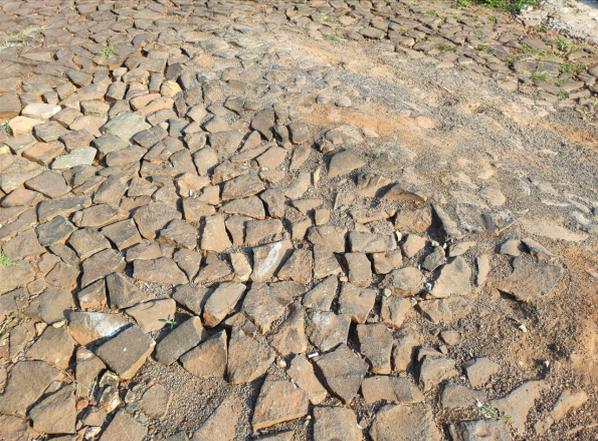
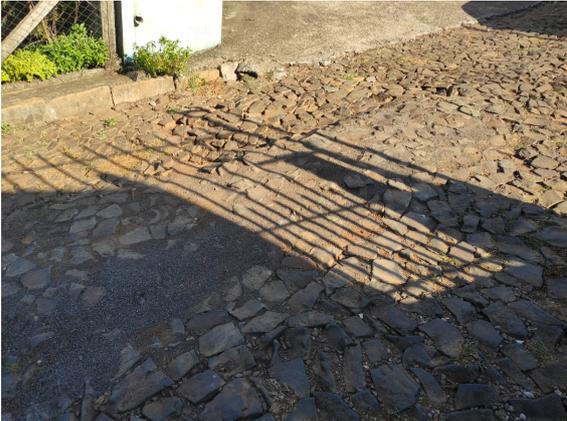
Foto em 30/04/2020	Foto em 19/05/2020

<b>Local: Rua Atilio Sartori, nº 153</b>	
Data da Vistoria	<b>30/04/2020</b>
Descrição do problema verificado: Reparo se encontra inadequado, com diversas pedras desagregadas, supostamente devido a falha ou falta de compactação.	
Data da Notificação	<b>30/04/2020</b>
Data da vistoria de revisão	<b>16/06/2020</b>
Notificação foi atendida dentro do prazo	<b>NÃO</b>

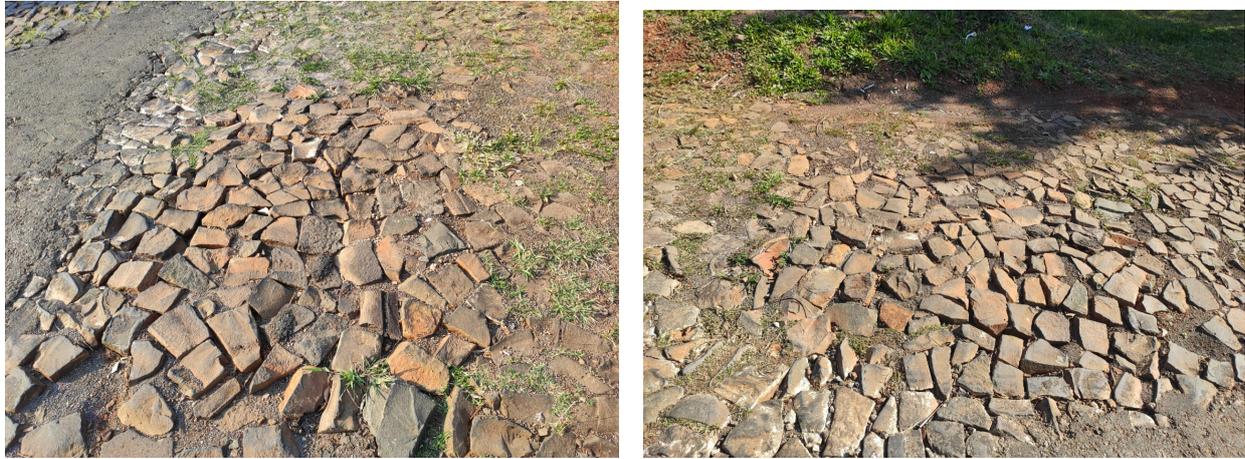
<p>Foto em 30/04/2020</p> <p>Foto em 19/05/2020</p>

<b>Local: Rua João Tormen, nº 13</b>	
Data da Vistoria	<b>30/04/2020</b>
Descrição do problema verificado: Reparo se encontra inadequado, com diversas pedras desagregadas, supostamente devido a falha ou falta de compactação.	
Data da Notificação	<b>30/04/2020</b>
Data da vistoria de revisão	<b>16/06/2020</b>
Notificação foi atendida dentro do prazo	<b>NÃO</b>

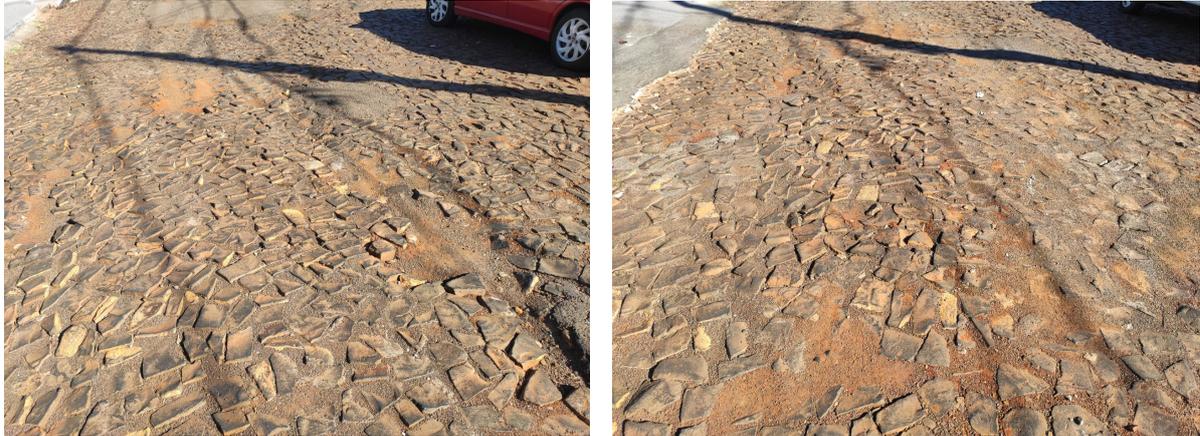
<p>Foto em 28/04/2020</p> <p>Foto em 19/05/2020</p>

<b>Local: Rua Wladyslaw Krepinski, nº 885</b>	
Data da Vistoria	<b>28/04/2020</b>
Descrição do problema verificado: Reparo se encontra inadequado, com diversas pedras desagregadas, supostamente devido a falha ou falta de compactação.	
Data da Notificação	<b>28/04/2020</b>
Data da vistoria de revisão	<b>19/05/2020</b>
Notificação foi atendida dentro do prazo	<b>SIM</b>

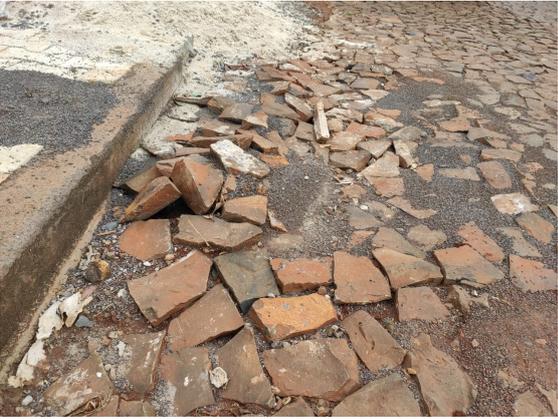
Foto em 30/04/2020	Foto em 19/05/2020

<b>Local: Rua Alvar Izidoro Coff, nº 627</b>	
Data da Vistoria	26/05/2020
Descrição do problema verificado: Reparo se encontra inadequado, com diversas pedras desagregadas e levantadas, supostamente devido a falha ou falta de compactação.	
Data da Notificação	27/05/2020
Data da vistoria de revisão	-
Notificação foi atendida dentro do prazo	-

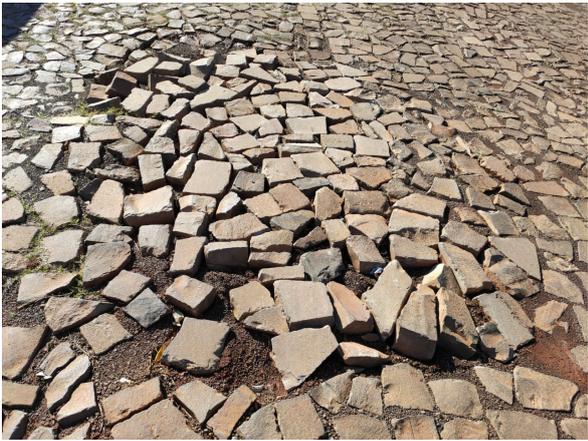
Foto em 02/06/2020	Foto em 19/05/2020

<b>Local: Av. Salgado Filho, nº 360</b>	
Data da Vistoria	02/06/2020
Descrição do problema verificado: Reparo se encontra inadequado, com diversas pedras desagregadas e levantadas, supostamente devido a falha ou falta de compactação.	
Data da Notificação	02/06/2020
Data da vistoria de revisão	-
Notificação foi atendida dentro do prazo	-
