**REGULAÇÃO**  
**RELATÓRIO TÉCNICO DE FISCALIZAÇÃO Nº 006/2023 – RTF**

**Fiscalização do Sistema de Transporte  
Coletivo Urbano da cidade de Erechim-  
RS**

**Prestador do Serviço:** Empresa de Transportes Gaurama LTDA

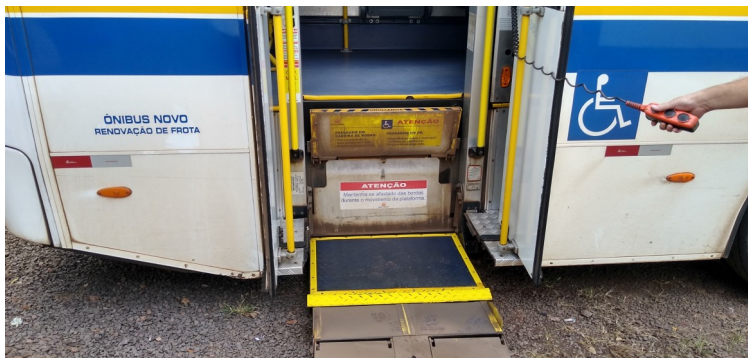
| <p>Fotos 1 e 2 Plataforma Elevatória</p> | | |

| Veículo apresenta condições adequadas de higiene, limpeza e conservação. <b>Obs. Elevador com muito pó.</b> | <b>RAZOÁVEL</b> |

| NC | VEÍCULO | CONSTATAÇÃO | PRAZO P/<br>SOLUÇÃO |
|---|---|---|---|
| 02 | 234 – 254 – 240 – 242 – 230 – 238 – 248 – 222 – 228 | Plataforma suja, muito pó, dificultando seu funcionamento | 1 dia |

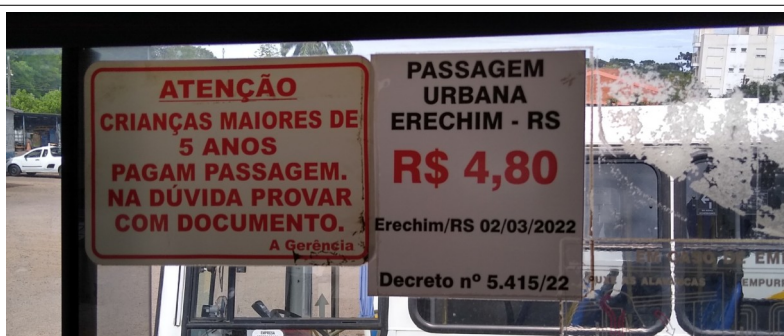
Foto 3 Informações sobre valor da tarifa.

| Informações como valor da tarifa e telefone da AGER estão fixados no veículo, em local de fácil visualização. <b>Obs. Não possui telefone da AGER</b> | <b>SIM</b> |

| NC | VEÍCULO | CONSTATAÇÃO | PRAZO P/<br>SOLUÇÃO |
|---|---|---|---|
| 01 | 234 | Veículo sem Informações da Agência Reguladora (fone, e-mail, site) | 1 dia |

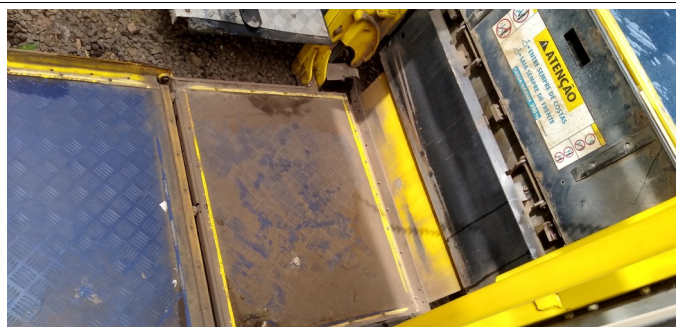
Foto 1 Plataforma Elevatória

| Veículo apresenta condições adequadas de higiene, limpeza e conservação. <b>Obs. Elevador com muito pó.</b> | <b>RAZOÁVEL</b> |

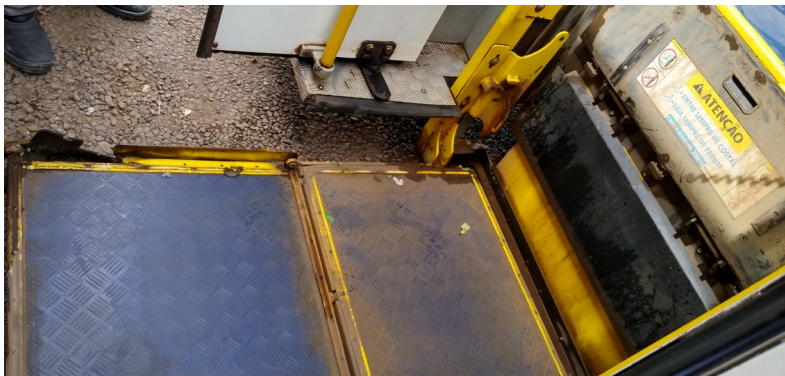
Foto 1 Plataforma Elevatória

| Veículo apresenta condições adequadas de higiene, limpeza e conservação. <b>Obs. Elevador com muito pó.</b> | <b>RAZOÁVEL</b> |

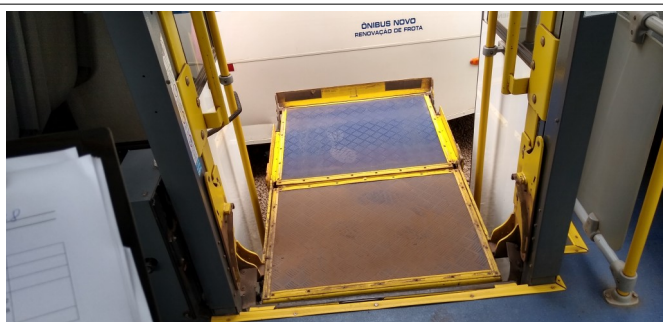
Foto 1 Plataforma Elevatória

| Veículo apresenta condições adequadas de higiene, limpeza e conservação. <b>Obs. Elevador com muito pó.</b> | <b>RAZOÁVEL</b> |

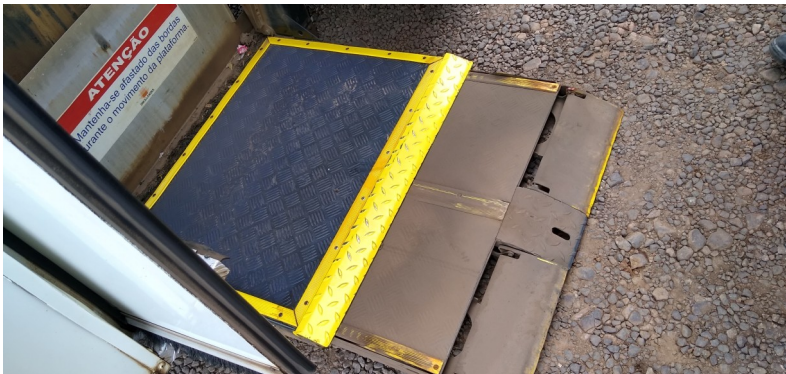
| <p style="text-align: center;">Foto 1 Plataforma Elevatória</p> <p style="text-align: center;">Foto 2 Interior do veículo</p> | |
| Veículo apresenta condições adequadas de higiene, limpeza e conservação. <b>Obs. Elevador com muito pó.</b> | <b>RAZOÁVEL</b> |

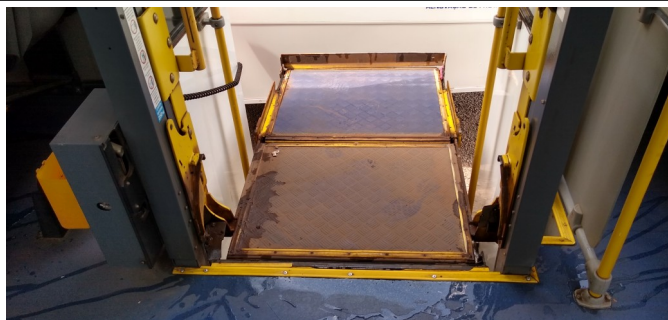
Foto 1 Plataforma Elevatória

| Veículo apresenta condições adequadas de higiene, limpeza e conservação. <b>Obs. Elevador com muito pó.</b> | <b>RAZOÁVEL</b> |

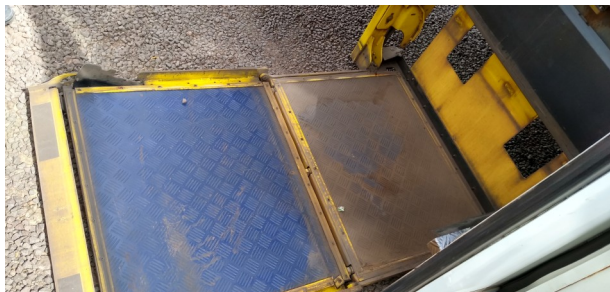
Foto 1 Plataforma Elevatória

| Veículo apresenta condições adequadas de higiene, limpeza e conservação. <b>Obs. Elevador com muito pó.</b> | <b>RAZOÁVEL</b> |

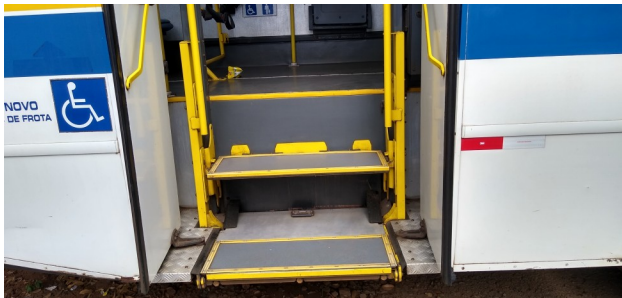
| Plataforma funcionou normalmente durante o teste<br><b>Obs. Empresa justifica que o veículo é utilizado apenas para o transporte dos funcionários da AURORA, e que não tem nenhum funcionário que necessita da plataforma.</b> | | <b>NÃO</b> |
| <p style="text-align: center;">Foto 1 Escada de entrada</p> <p style="text-align: center;">Foto 2 Interior do veículo</p> | | |

| NC | VEÍCULO | CONSTATAÇÃO | PRAZO P/<br>SOLUÇÃO |
|---|---|---|---|
| 03 | 194 – 176 – 172 | Plataforma não funcionou durante o teste | 15 dias |

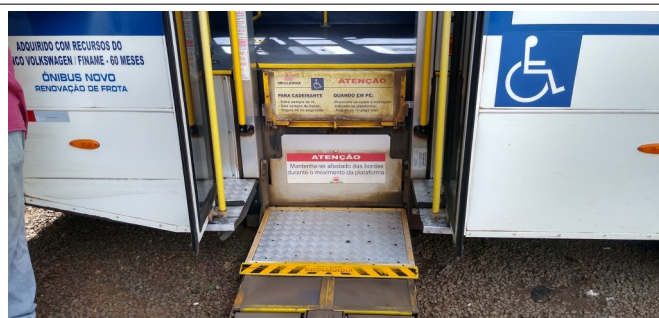
Foto 1 Plataforma Elevatória/Escada

| Veículo apresenta condições adequadas de higiene, limpeza e conservação. <b>Obs. Elevador com muito pó.</b> | <b>RAZOÁVEL</b> |

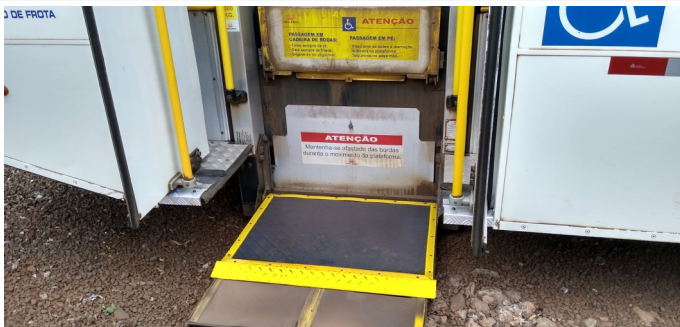
| <p style="text-align: center;">Foto 1 Plataforma Elevatória/Escada</p> <p style="text-align: center;">Foto 2 Interior do veículo</p> | |
| Veículo apresenta condições adequadas de higiene, limpeza e conservação. <b>Obs. Elevador com muito pó.</b> | <b>RAZOÁVEL</b> |
