**REGULAÇÃO**  
**RELATÓRIO TÉCNICO DE FISCALIZAÇÃO Nº 006/2023 – RTF**

**Fiscalização do Sistema de Transporte  
Coletivo Urbano da cidade de Erechim-  
RS**

**Prestador do Serviço:** Empresa de Transportes Gaurama LTDA

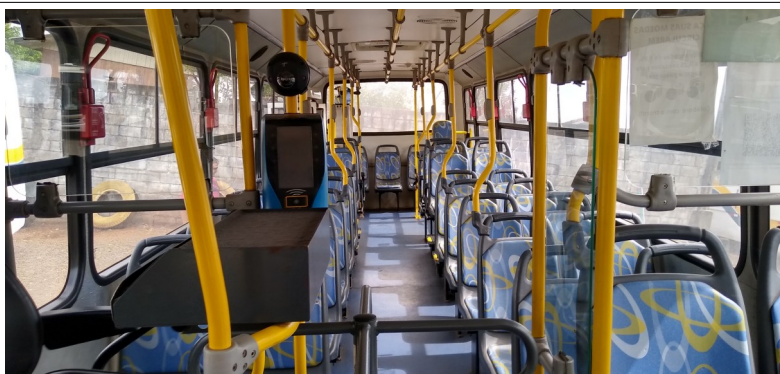
Foto 2 Interior do veículo

| Veículo apresenta condições adequadas de higiene, limpeza e conservação. <b>Obs. Elevador com muito pó.</b> | <b>RAZOÁVEL</b> |

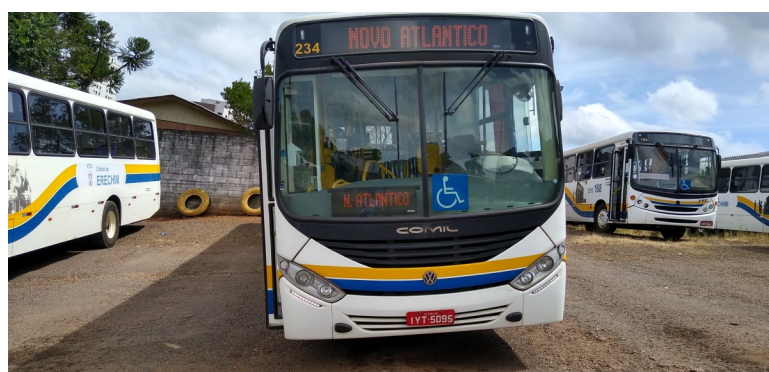
Foto 4 Informações do Itinerário

| Veículo possui identificação do itinerário, de fácil visualização. | <b>SIM</b> |

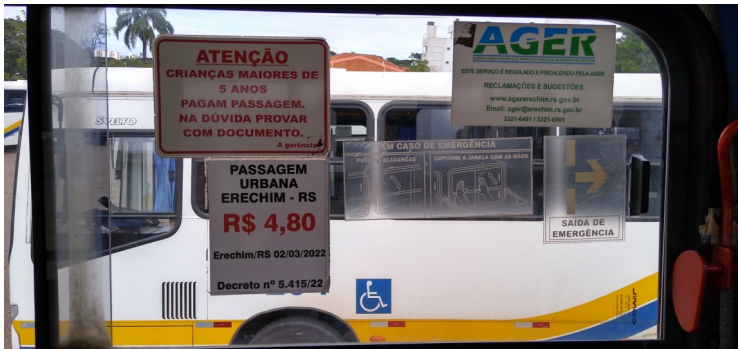
| <p style="text-align: center;">Foto 3 Informações sobre valor da tarifa e telefone da AGER</p> | | |

| Informações como valor da tarifa e telefone da AGER estão fixados no veículo, em local de fácil visualização | | <b>SIM</b> |

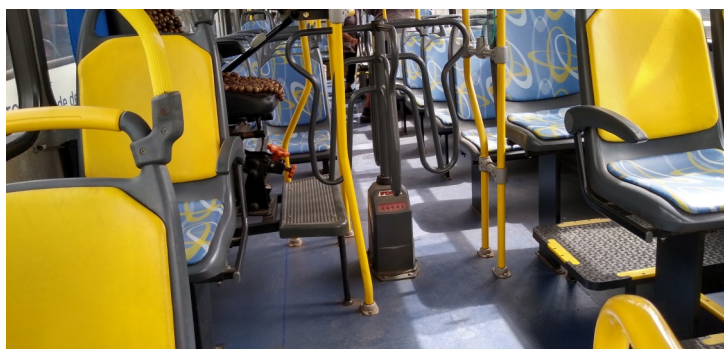
Foto 2 Interior do veículo

| Veículo apresenta condições adequadas de higiene, limpeza e conservação. <b>Obs. Elevador com muito pó.</b> | <b>RAZOÁVEL</b> |

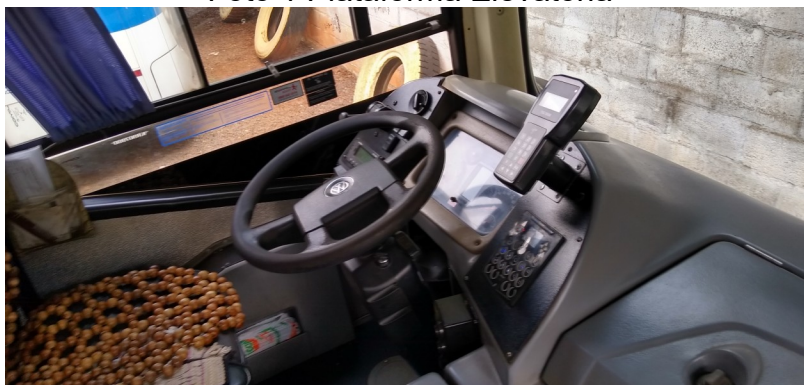
Foto 2 Interior do veículo

| Veículo apresenta condições adequadas de higiene, limpeza e conservação. <b>Obs. Elevador com muito pó.</b> | <b>RAZOÁVEL</b> |

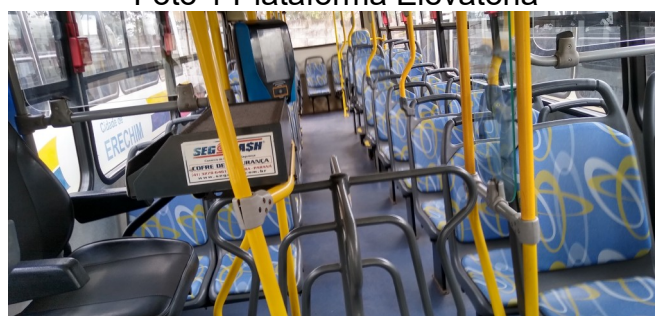
Foto 2 Interior do veículo

| Veículo apresenta condições adequadas de higiene, limpeza e conservação. <b>Obs. Elevador com muito pó.</b> | <b>RAZOÁVEL</b> |

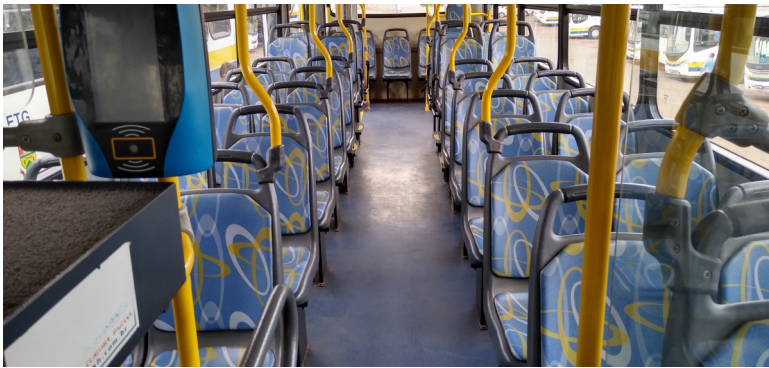
| Veículo apresenta condições adequadas de higiene, limpeza e conservação. <b>Obs. Elevador com muito pó.</b> | <b>RAZOÁVEL</b> |

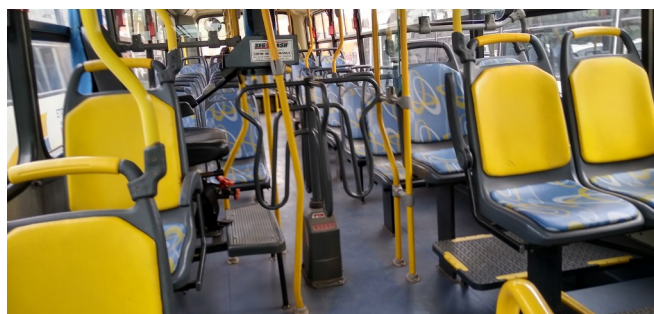
Foto 2 Interior do veículo

| Veículo apresenta condições adequadas de higiene, limpeza e conservação. <b>Obs. Elevador com muito pó.</b> | <b>RAZOÁVEL</b> |

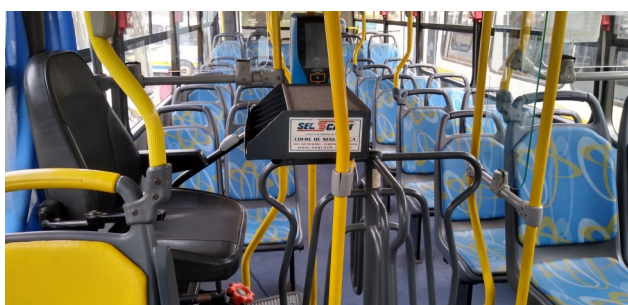
Foto 2 Interior do veículo

| Veículo apresenta condições adequadas de higiene, limpeza e conservação. <b>Obs. Elevador com muito pó.</b> | <b>RAZOÁVEL</b> |

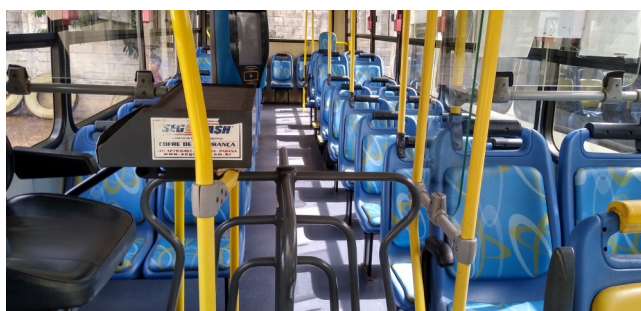
Foto 2 Interior do veículo

| Veículo apresenta condições adequadas de higiene, limpeza e conservação. <b>Obs. Elevador com muito pó.</b> | <b>RAZOÁVEL</b> |

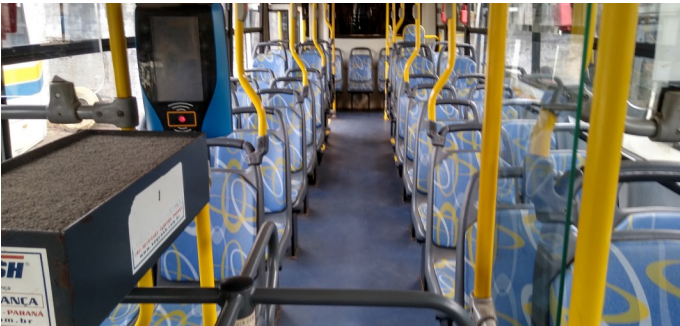
| Veículo apresenta condições adequadas de higiene, limpeza e conservação. <b>Obs. Elevador com muito pó.</b> | <b>RAZOÁVEL</b> |
