RELATÓRIO DE AJUSTAMENTO DE AÇÃO E CONDUTA – RAAC

Referência: Relatório de Fiscalização 022/2021

Município de Erechim

Visita realizada no dia 22/09/2022

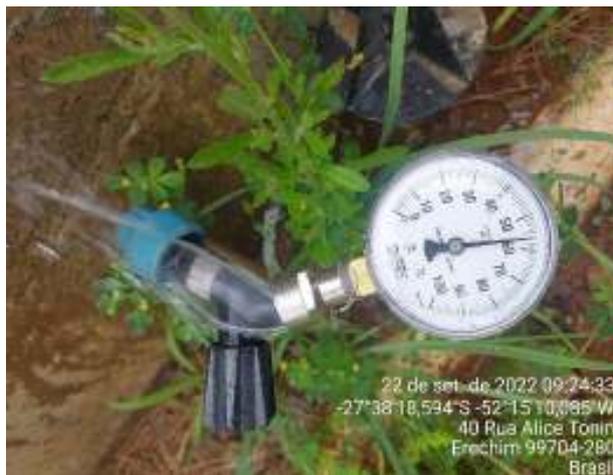
NC	CÓDIGO DA NC	UNIDADE	Rede de Distribuição de Água
1	-	CONSTATAÇÃO	Pressão da rede de distribuição excedeu o valor especificado de 50 mca (57 mca), rua Diamantindo Rigo, n. 420
GRUPO	PRAZO	NÃO CONFORMIDADE	Pressão na rede de distribuição excedeu valor máximo.
2	Out-22	OBSERVAÇÃO	Transferida do Processo n. 022/2021

MANIFESTAÇÃO DA CORSAN: SURPLA/DEOM/COP-EX: A equipe técnica entende a necessidade de adequação deste ponto de entrega e unidades adjacentes quanto a regularização dos níveis de pressão a valores normatizados. Durante este último ciclo a unidade local, coordenadoria e mesmo a regional procurou fazer a aquisição de equipamentos e de recursos capazes de executar as melhorias identificadas pelo corpo técnico da empresa e algumas apontadas em relatório de fiscalização. Houve fracasso na busca pelo fornecimento dos equipamentos, e se decidiu chegado neste momento que ações mais contundentes deverão ser tomadas para viabilizar a aquisição destes itens extremamente necessários através de processos não convencionais (licitações), porém amplamente justificados para dar celeridade na disponibilização das quantidades necessárias. Por outro lado, o recurso para execução, o Termo de Contrato 107/21 com objeto de ampliação e substituição de redes de água, com a empresa SINTRA, se mostrou extremamente limitado quanto ao atendimento das nossas necessidades por estar inserido numa linha temporal de alta variação e volatilidade de preços, onde foi questionado sobre a necessidade de aditivar valores em sua composição para viabilizar sua continuidade, o que paralisou suas atividades até o restabelecimento do equilíbrio necessário. Dito isso, vamos procurar adotar medidas de cunho emergencial e intensivas no sentido de resolver os problemas de extrapolação dos limites normais de pressão nestas e outras unidades conforme o cronograma inserido no final deste documento.

Ação	Prazo previsto
Instalar válvula redutora de pressão e setorização.	Até 31/03/2023.

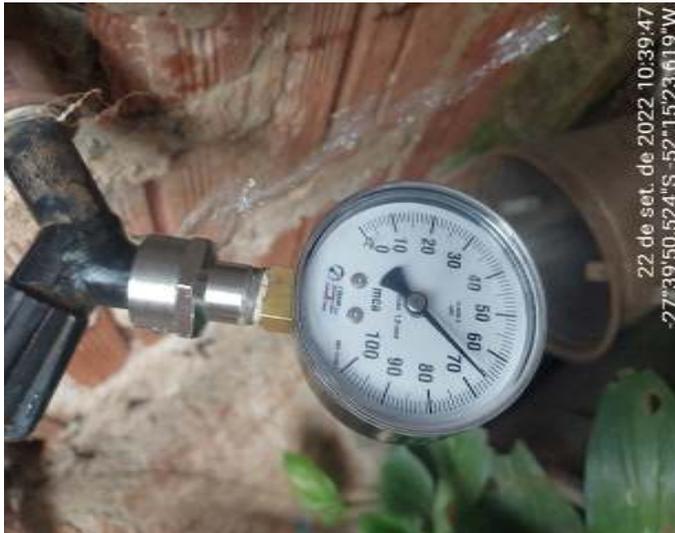
NC	CÓDIGO DA NC	UNIDADE	Rede de Distribuição de Água
2	3.19	CONSTATAÇÃO	Pressão da rede de distribuição excedeu o valor especificado de 50 mca (65 mca), rua Santa Marta, n. 183
GRUPO	PRAZO	NÃO CONFORMIDADE	Pressão na rede de distribuição excedeu valor máximo.
2	Out-2022	OBSERVAÇÃO	Transferida do Processo n. 022/2021

MANIFESTAÇÃO DA CORSAN: SURPLA/DEOM/COP-EX: A equipe técnica entende a necessidade de adequação deste ponto de entrega e unidades adjacentes quanto a regularização dos níveis de pressão a valores normatizados. Durante este último ciclo a unidade local, coordenadoria e mesmo a regional procurou fazer a aquisição de equipamentos e de recursos capazes de executar as melhorias identificadas pelo corpo técnico da empresa e algumas apontadas em relatório de fiscalização pelo órgão fiscalizador. Houve fracasso na busca pelo fornecimento dos equipamentos, e se decidiu chegado neste momento que ações mais contundentes deverão ser tomadas para viabilizar a aquisição destes itens extremamente necessários através de processos não convencionais (licitações), porém amplamente justificados para dar celeridade na disponibilização das quantidades necessárias. Por outro lado, o recurso para execução, o Termo de Contrato 039/21 com objeto de Serviços de Apoio Operacional e Comercial, com a empresa Bonfante, registrou certa deficiência quanto a prestação de seus serviços, onde essa situação gerou termos de notificação e advertência e devem ser reconduzidos nesta nova proposta. Dito isso, vamos procurar adotar medidas de cunho emergencial e intensivas no sentido de resolver os problemas de extrapolação dos limites normais de pressão nestas e outras unidades conforme o cronograma inserido no final deste documento.

Ação	Prazo previsto
Instalar válvula redutora de pressão.	Até 15/03/2023

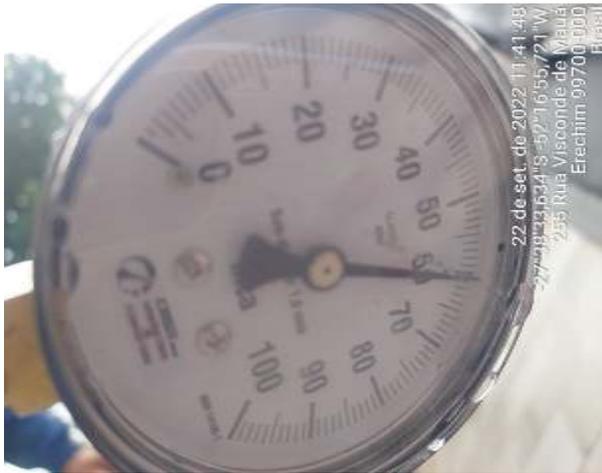
NC	CÓDIGO DA NC	UNIDADE	Rede de Distribuição de Água
3	-	CONSTATAÇÃO	Pressão da rede de distribuição excedeu o valor especificado de 50 mca (60 mca), rua Pedro Dufloth, n. 255
GRUPO	PRAZO	NÃO CONFORMIDADE	Pressão na rede de distribuição excedeu valor máximo.
2	180 dias	OBSERVAÇÃO

MANIFESTAÇÃO DA CORSAN: SURPLA/DEOM/COP-EX: A equipe técnica entende a necessidade de adequação deste ponto de entrega e unidades adjacentes quanto a regularização dos níveis de pressão a valores normatizados. Durante este último ciclo a unidade local, coordenadoria e mesmo a regional procurou fazer a aquisição de equipamentos e de recursos capazes de executar as melhorias identificadas pelo corpo técnico da empresa e algumas apontadas em relatório de fiscalização pelo órgão fiscalizador. Houve fracasso na busca pelo fornecimento dos equipamentos, e se decidiu chegado neste momento que ações mais contundentes deverão ser tomadas para viabilizar a aquisição destes itens extremamente necessários através de processos não convencionais (licitações), porém amplamente justificados para dar celeridade na disponibilização das quantidades necessárias. Por outro lado, o recurso para execução, o Termo de Contrato 039/21 com objeto de Serviços de Apoio Operacional e Comercial, com a empresa Bonfante, registrou certa deficiência quanto a prestação de seus serviços, onde essa situação gerou termos de notificação e advertência e devem ser reconduzidos nesta nova proposta. Dito isso, vamos procurar adotar medidas de cunho emergencial e intensivas no sentido de resolver os problemas de extrapolação dos limites normais de pressão nestas e outras unidades conforme o cronograma inserido no final deste documento.

Ação	Prazo previsto
Instalar válvula redutora de pressão.	Até 15/03/2023

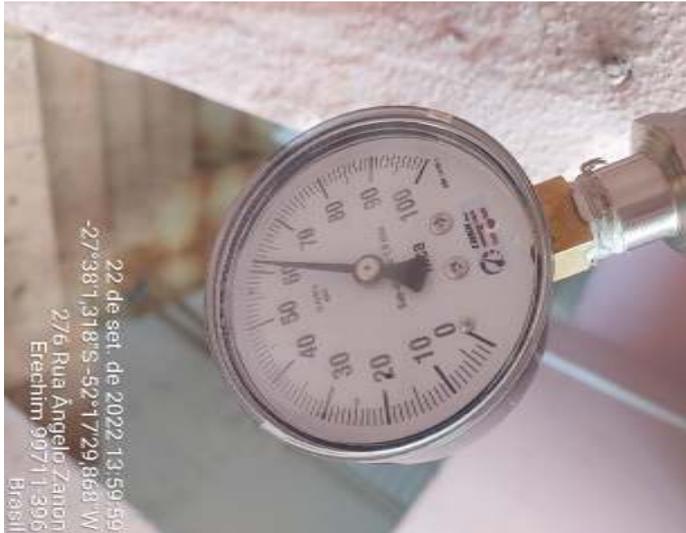
NC	CÓDIGO DA NC	UNIDADE	Rede de Distribuição de Água
4	-	CONSTATAÇÃO	Pressão da rede de distribuição excedeu o valor especificado de 50 mca (62 mca), Rua Ângelo Zanon, n. 276
GRUPO	PRAZO	NÃO CONFORMIDADE	Pressão na rede de distribuição excedeu valor máximo.
2	180 dias	OBSERVAÇÃO	Transferida do Processo n. 022/2021

MANIFESTAÇÃO DA CORSAN: SURPLA/DEOM/COP-EX: A equipe técnica entende a necessidade de adequação deste ponto de entrega e unidades adjacentes quanto a regularização dos níveis de pressão a valores normatizados. Durante este último ciclo a unidade local, coordenadoria e mesmo a regional procurou fazer a aquisição de equipamentos e de recursos capazes de executar as melhorias identificadas pelo corpo técnico da empresa e algumas apontadas em relatório de fiscalização. Houve fracasso na busca pelo fornecimento dos equipamentos, e se decidiu chegado neste momento que ações mais contundentes deverão ser tomadas para viabilizar a aquisição destes itens extremamente necessários através de processos não convencionais (licitações), porém amplamente justificados para dar celeridade na disponibilização das quantidades necessárias. Por outro lado, o recurso para execução, o Termo de Contrato 107/21 com objeto de ampliação e substituição de redes de água, com a empresa SINTRA, se mostrou extremamente limitado quanto ao atendimento das nossas necessidades por estar inserido numa linha temporal de alta variação e volatilidade de preços, onde foi questionado sobre a necessidade de aditar valores em sua composição para viabilizar sua continuidade, o que paralisou suas atividades até o restabelecimento do equilíbrio necessário. Dito isso, vamos procurar adotar medidas de cunho emergencial e intensivas no sentido de resolver os problemas de extrapolação dos limites normais de pressão nestas e outras unidades conforme o cronograma inserido no final deste documento.

Ação	Prazo previsto
Instalar válvula redutora de pressão e setorizar.	Até 31/03/2023

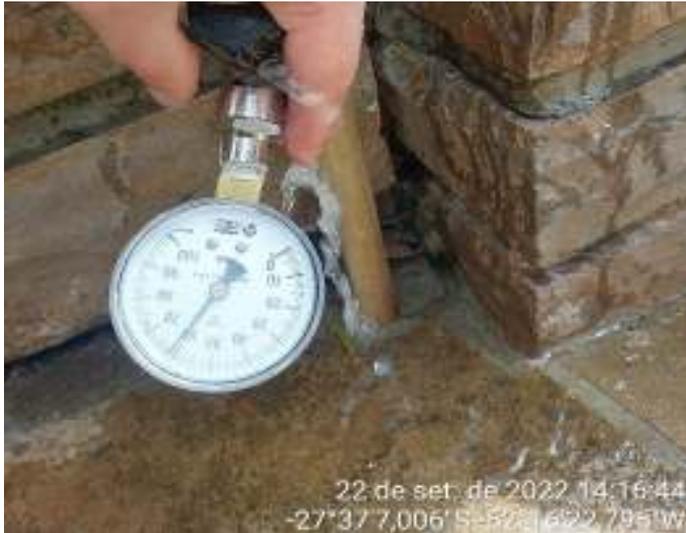
NC	CÓDIGO DA NC	UNIDADE	Rede de Distribuição de Água
5	-	CONSTATAÇÃO	Pressão da rede de distribuição excedeu o valor especificado de 50 mca (61 mca), Rua Dionísio Fabiane, n. 440
GRUPO	PRAZO	NÃO CONFORMIDADE	Pressão na rede de distribuição excedeu valor máximo.
2	180 dias	OBSERVAÇÃO	Transferida do Processo n. 022/2021

MANIFESTAÇÃO DA CORSAN: SURPLA/DEOM/COP-EX: A equipe técnica entende a necessidade de adequação deste ponto de entrega e unidades adjacentes quanto a regularização dos níveis de pressão a valores normatizados. Durante este último ciclo a unidade local, coordenadoria e mesmo a regional procurou fazer a aquisição de equipamentos e de recursos capazes de executar as melhorias identificadas pelo corpo técnico da empresa e algumas apontadas em relatório de fiscalização. Houve fracasso na busca pelo fornecimento dos equipamentos, e se decidiu chegado neste momento que ações mais contundentes deverão ser tomadas para viabilizar a aquisição destes itens extremamente necessários através de processos não convencionais (licitações), porém amplamente justificados para dar celeridade na disponibilização das quantidades necessárias. Por outro lado, o recurso para execução, o Termo de Contrato 107/21 com objeto de ampliação e substituição de redes de água, com a empresa SINTRA, se mostrou extremamente limitado quanto ao atendimento das nossas necessidades por estar inserido numa linha temporal de alta variação e volatilidade de preços, onde foi questionado sobre a necessidade de aditar valores em sua composição para viabilizar sua continuidade, o que paralisou suas atividades até o restabelecimento do equilíbrio necessário. Dito isso, vamos procurar adotar medidas de cunho emergencial e intensivas no sentido de resolver os problemas de extrapolação dos limites normais de pressão nestas e outras unidades conforme o cronograma inserido no final deste documento.

Ação	Prazo previsto
Instalar válvula redutora de pressão e setorizar.	Até 31/03/2023
