**REGULAÇÃO**  
**RELATÓRIO TÉCNICO DE FISCALIZAÇÃO Nº 002/2024 – RTF**

**Fiscalização do Sistema de Transporte Coletivo Urbano da cidade de Erechim-RS**

**Prestador do Serviço:** Empresa de Transportes Gaurama LTDA

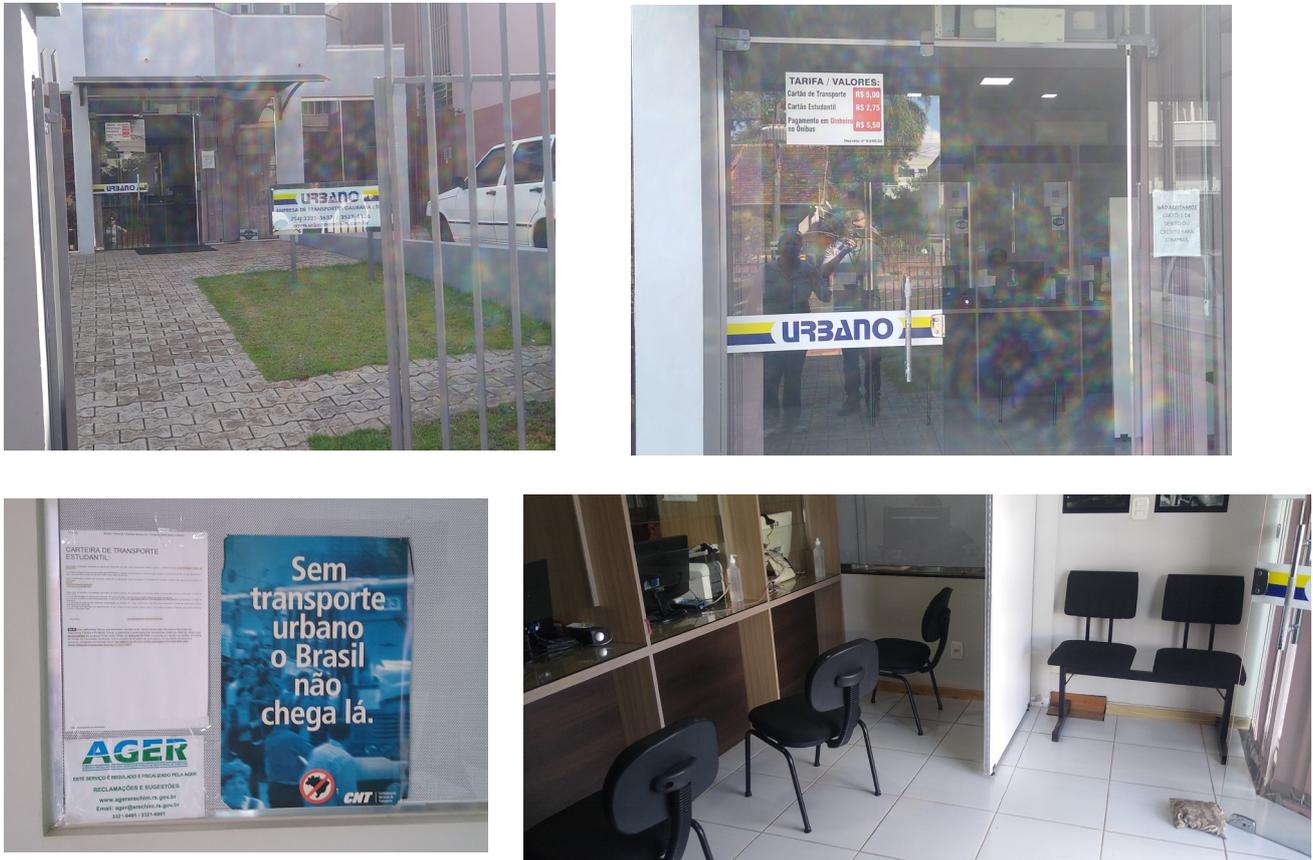
Figura 1 Central de atendimento ao público

A central de atendimento ao público da Empresa Gaurama, fica localizada na Rua Jerônimo Teixeira, 348 - Centro. A Concessionária mantém uma área específica para atendimento ao público, em região central, que dispõe de infraestrutura adequada e funciona de segunda a sexta das 08:00 às 11:45 e 13:30 às 17:45 e nos sábados das 08:00 às 11:45, recebe e atende sugestões, reclamações e consultas feitas pelos usuários e público em geral, realiza cadastros e recargas dos cartões dos usuários. Verificamos que a concessionária mantém em local acessível e visível a tabela com as tarifas vigentes e as informações da agência reguladora.

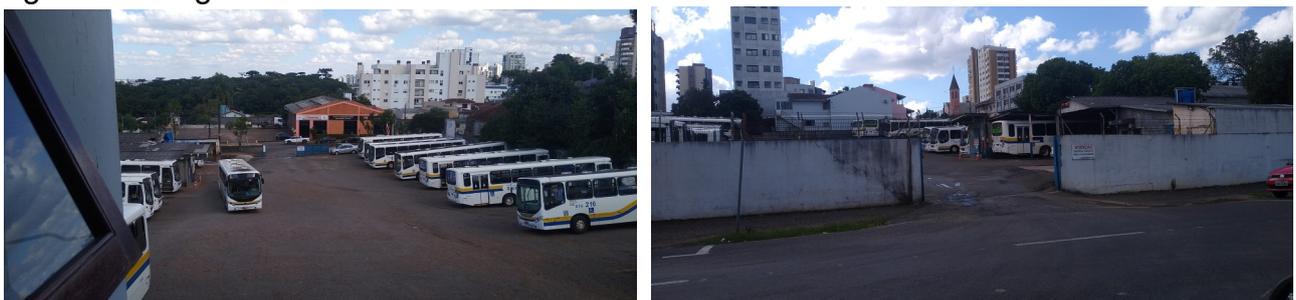
Figura 2 Garagem

A empresa possui área de estacionamento, pátio de manobra, escritório operacional e administrativo, mecânica, ponto de abastecimento e lavagem, devidamente murado e cercado, na área central da cidade.

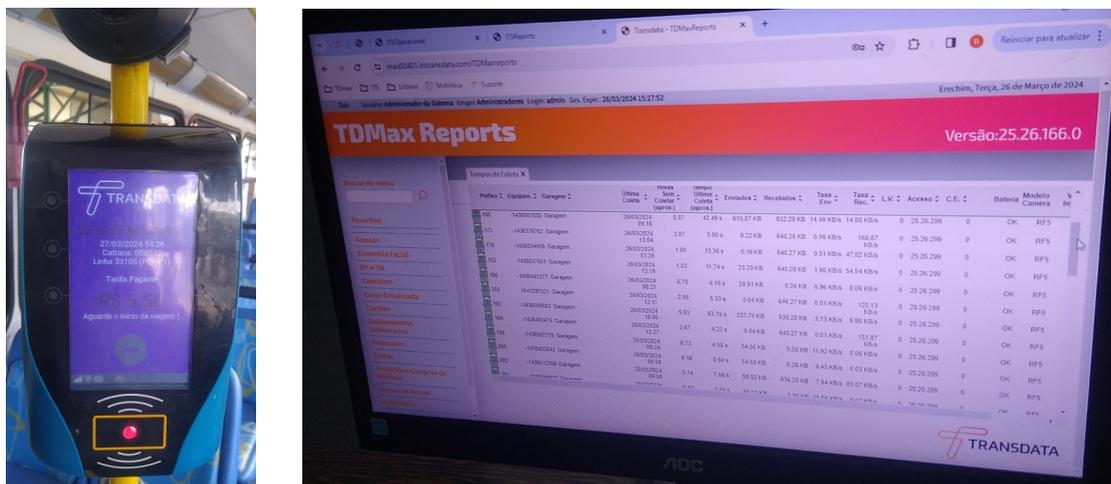
Figura 4 Sistema de bilhetagem eletrônica

O sistema de bilhetagem eletrônica disponibiliza cartão ao usuário. Equipamento validador que realiza a leitura do cartão e catraca nos veículos. Equipamentos de transmissão que instrumentalizam a transferência eletrônica dos dados armazenados nos validadores diretamente para os computadores de garagem, e vice-versa. Computadores e periféricos são instrumentos utilizados para: desenvolvimento de softwares, armazenamento e processamento de informações, operação de cadastramento e comercialização.

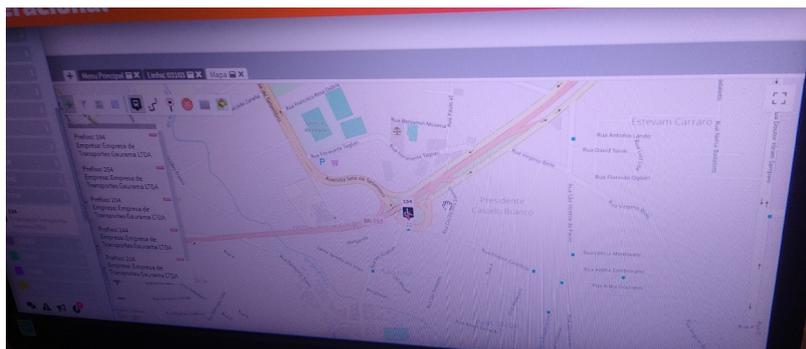
Figura 5 SGE0

Terminal de Dados para envio e recebimento de mensagens entre o ônibus e as Centrais de Operação e Fiscalização bem como a interação do motorista com os equipamentos embarcados no ônibus. Botão de Emergência que, uma vez acionado pelo motorista, aciona imediatamente o sistema de comunicação com os órgãos responsáveis pelos serviços de emergência e as Centrais de Operação e Fiscalização, enviando informações relativas ao ônibus, evento e sua localização.

Sistema de Informações ao Usuário (SIU) que permitirá o envio, recebimento e prestação de informações ao usuário sobre os serviços, através de aplicativo para repassar as informações em tempo real aos usuários, o sistema está em fase final de implantação, assim que for concluído será disponibilizado.

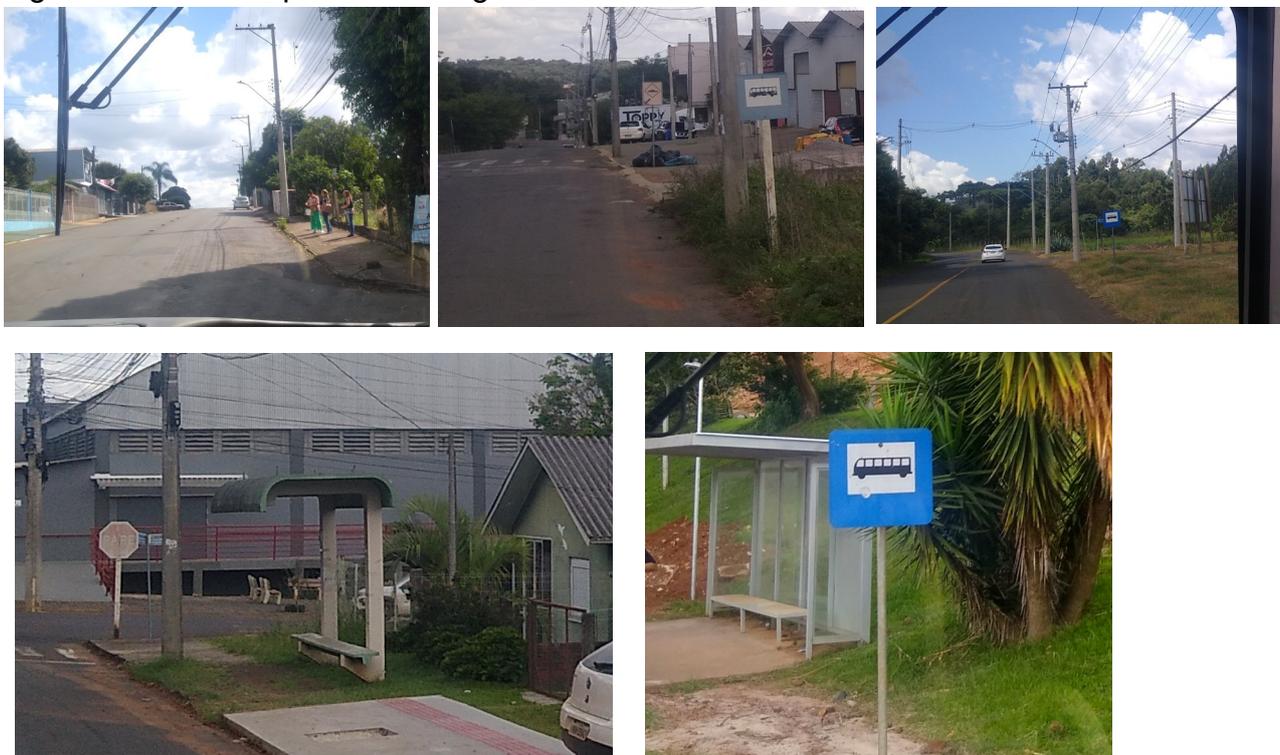
Figura 6 Pontos de parada e abrigo

Os pontos de parada devem ser identificados com placa de sinalização e devem ter abrigo, porém verificamos que diversos pontos não possuem identificação e nem abrigo, quanto a fixação das informações referentes aos horários e linhas conforme previsto no termo de referência, a concessionária justifica ser inviável devido a depredação e vandalismo.

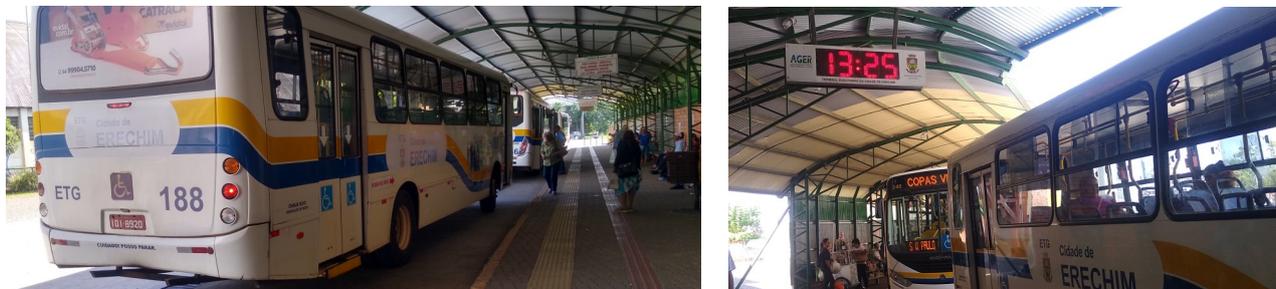
Figura 7 Terminal urbano

O terminal urbano fica localizado na área central da cidade, possui placas de identificação dos locais de embarque de cada linha, conta com relógio digital para ter um horário correto e único de saída dos veículos, a empresa tem três fiscais que controlam os horários de saída e chegada das linhas e repassam as informações aos usuários. Quanto a fixação do mapa esquemático e horário das linhas conforme previsto no termo de referência, a concessionária justifica ser inviável devido a depredação e vandalismo.

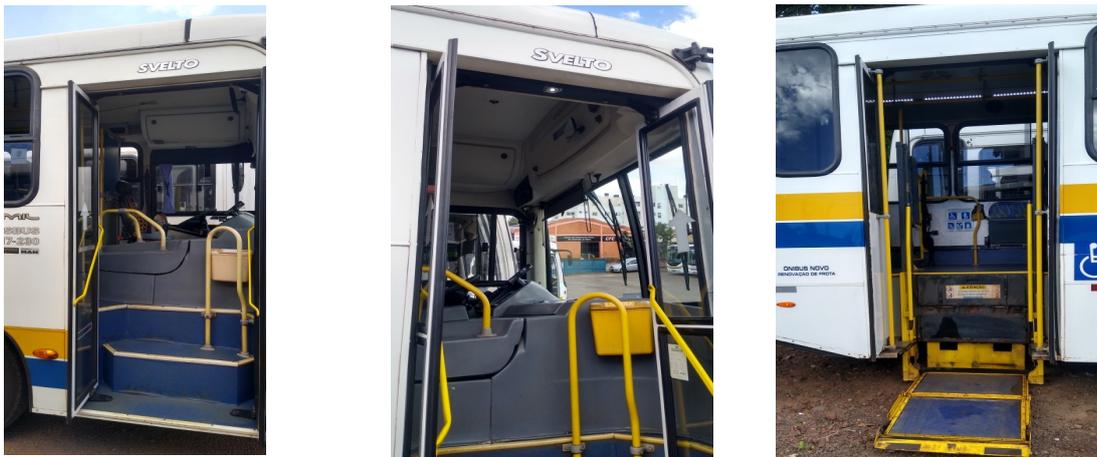
Figura 8 Portas

As portas atendem as dimensões mínimas exigidas no termo de referência, cada porta acionada individualmente pelo motorista, sistema de portas com dispositivo eletrônico de intertravamento de tal forma que o veículo não parta com nenhuma de suas portas abertas e que as portas não possam se abrir com o veículo em movimento. Nas

imedias das portas existem colunas e apoios para a movimentação interna dos passageiros. As luminárias do poço de degraus são acesas simultaneamente à abertura das portas e estão posicionadas de tal forma que iluminam também a região do solo onde o passageiro deva pisar.

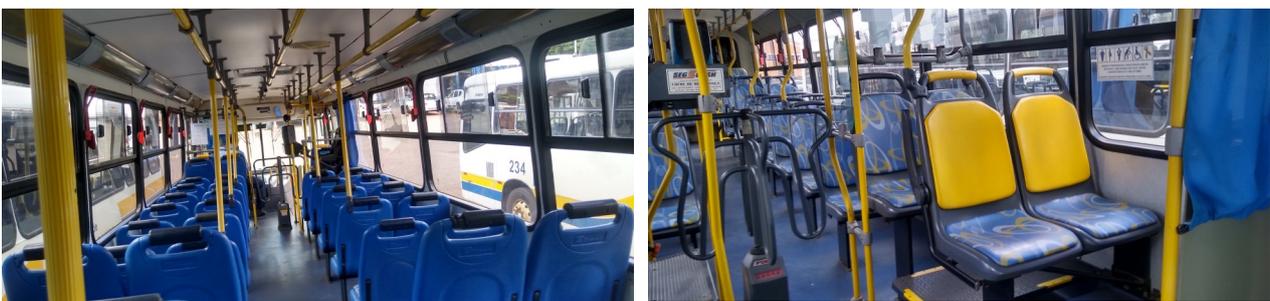
Figura 9 Bancos, corrimãos e saídas de emergência

Os veículos atendem as características necessárias quanto as saídas de emergência, os corrimãos superiores seguem as linhas laterais dos bancos, em cada linha de bancos, alternando-se à esquerda e à direita, há um balaústre que liga o encosto do banco ao corrimão. Os bancos de passageiros são estofados, com almofadas apoiadas sobre corpo moldado e com formas anatômicas, na parte superior do encosto possui um pega-mão próximo ao corredor, para servir aos passageiros em pé, os bancos preferenciais têm cores diferenciadas.

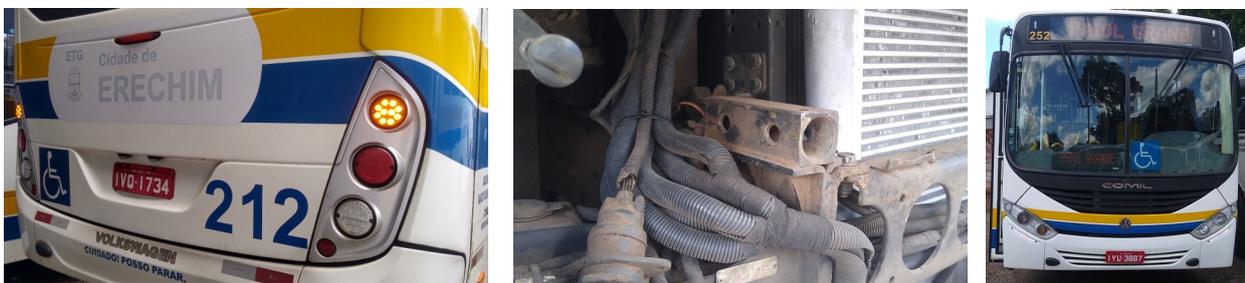
Figura 10 Gancho para reboque, alarme de ré e para-choques

O veículo possui ganchos para reboque na extremidade dianteira, os para-choques estão esteticamente bem integrados à carroceria, na peça traseira, possuem perfil que não permita o apoio. Os veículos possuem alarme de ré, de modo a identificar de maneira clara, a manobra que o veículo executará.

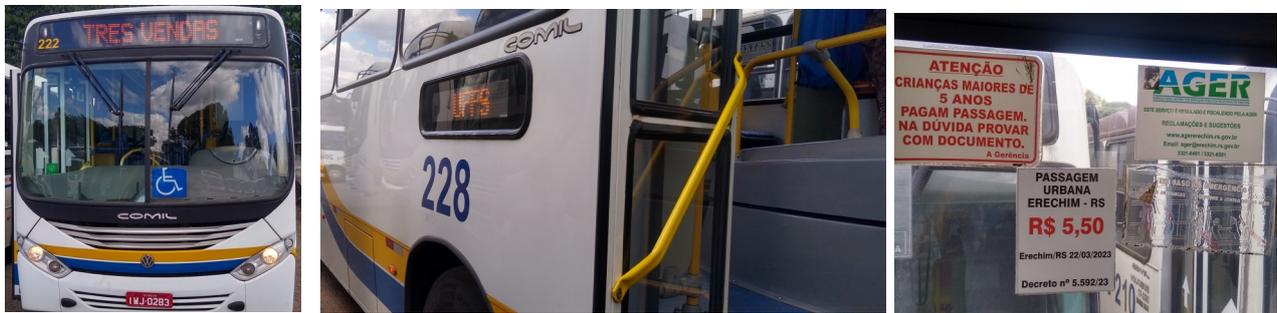
Figura 11 Indicador de destino e informações

O indicador de destino é do tipo eletrônico, programável, na dianteira e na lateral do ônibus, onde informa o destino e principais vias por onde passa a linha, o valor da tarifa e informações como o e-mail e fone a agência reguladora estão fixados próximos às portas de embarque. No painel atrás do motorista, fica um espaço destinado à fixação de mensagens e comunicados em geral para a população.

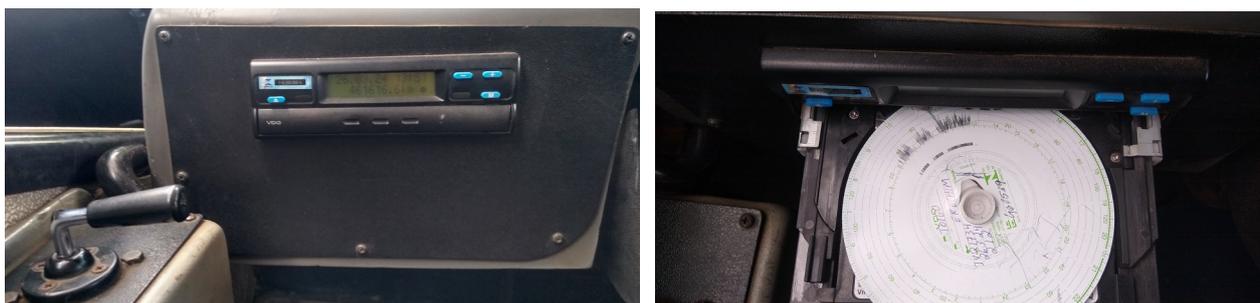
Figura 12 Tacógrafo

Toda frota possui tacógrafo, conforme normatização.

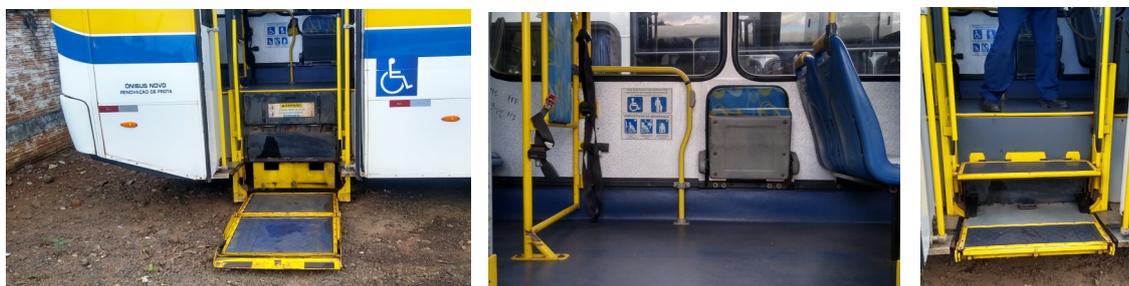
Figura 13 Elevador

Toda frota tem instalado elevador para embarque/desembarque de pessoas portadoras de necessidades especiais (PPD's). O elevador para PPD's em cadeira de rodas, em condição de repouso, serve de escada para descida de passageiros usuais. Há espaço reservado para a acomodação de um portador de necessidades especiais do lado oposto à porta central. Este espaço permite a entrada da cadeira de rodas e sua acomodação no sentido longitudinal do veículo, e possui um cinto de segurança para contenção do corpo do passageiro.

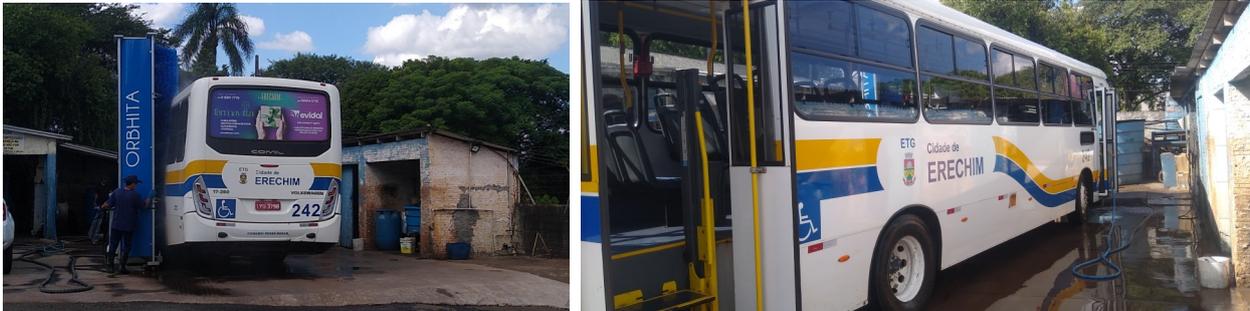
Figura 14 Lavagem

A empresa dispõe de lavagem junto a garagem, e equipe para limpeza interna que é feita diariamente.

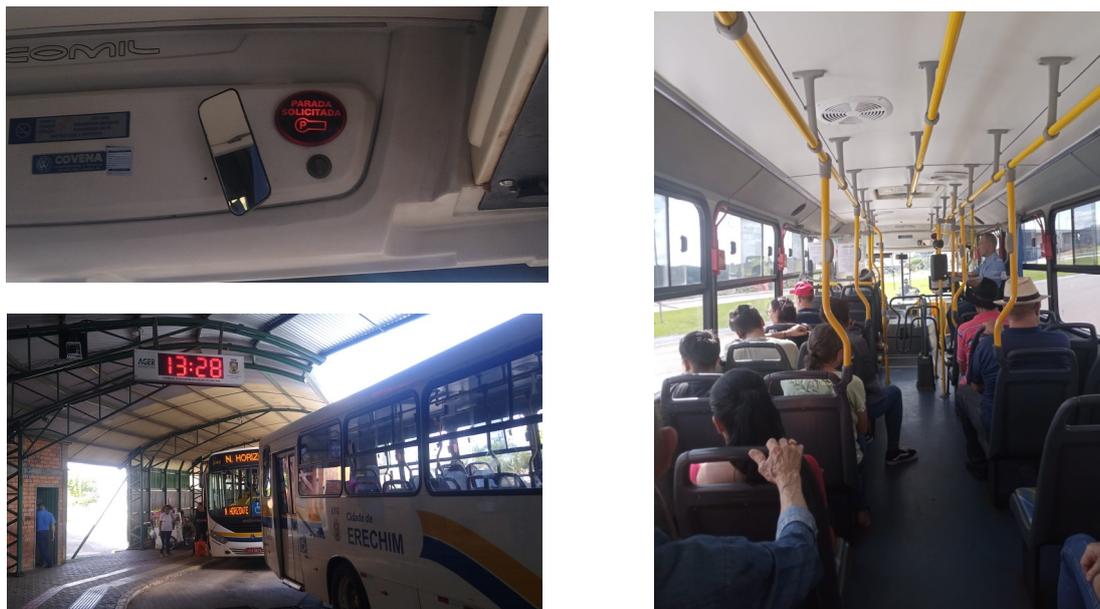
Figura 15 Linhas

A fiscalização das linhas foi realizada por amostragem, onde foi verificado que os motoristas e cobradores atenderam aos requisitos de boa apresentação e urbanidade. Os motoristas pararam o veículo nos pontos de parada, próximo ao meio-fio e corretamente nas estações, atenderam ao sinal de parada para embarque e desembarque dos passageiros, nos pontos marcados. O sistema de bilhetagem eletrônica e a campanha funcionaram adequadamente. Em nenhum momento ocorreu superlotação. Os veículos apresentaram condições adequadas de higiene, limpeza e conservação.

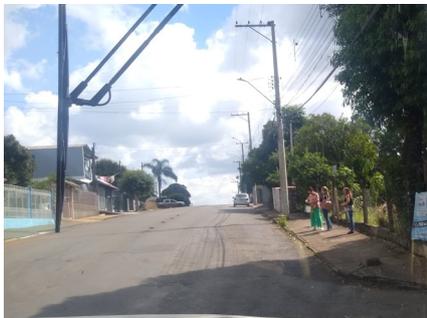
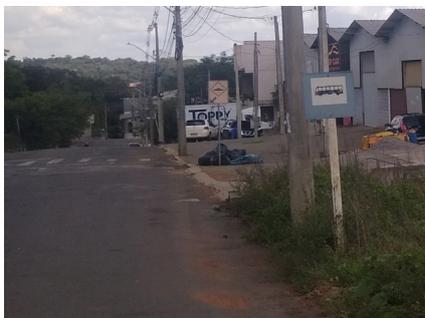
NC	Pontos de Parada	CONSTATAÇÃO	PRAZO P/ SOLUÇÃO
02	Sinalização, placa de identificação e abrigo	Diversas paradas não possuem placa de identificação, pintura do meio-fio e abrigo.	15 dias
<b>AÇÃO A SER TOMADA</b>		Apresentar justificativa e previsão para regularização dessas paradas com a instalação de placas, pintura do meio-fio e instalação de abrigos.

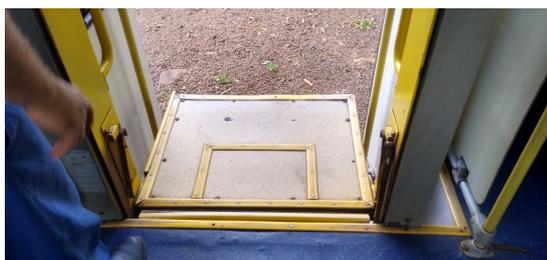
NC	Veículo	CONSTATAÇÃO	PRAZO P/ SOLUÇÃO
03	194	Plataforma travou no momento de recolher	15 dias
<b>AÇÃO A SER TOMADA</b>		Consertar a plataforma e enviar comprovante para agência.

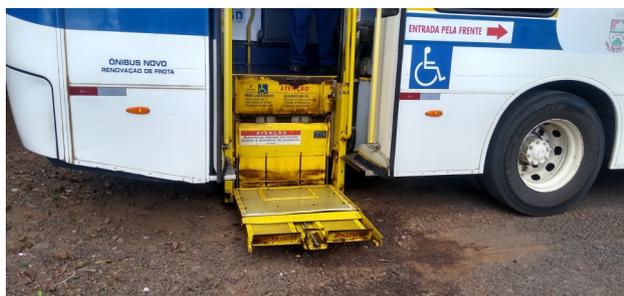
NC	Veículo	CONSTATAÇÃO	PRAZO P/ SOLUÇÃO
04	206	Plataforma com corrosão/ferrugem.	15 dias
<b>AÇÃO A SER TOMADA</b>		Efetuar a substituição das peças com corrosão, ou apresentar laudo mecânico atestando que a corrosão não afeta o funcionamento do equipamento e não apresenta riscos aos usuários.

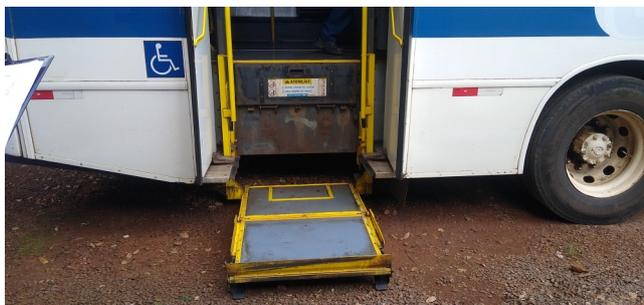
NC	Veículo	CONSTATAÇÃO	PRAZO P/ SOLUÇÃO
05	172	Plataforma sem placa de proteção.	15 dias
<b>AÇÃO A SER TOMADA</b>		Efetuar o reparo na plataforma par evitar acidentes.

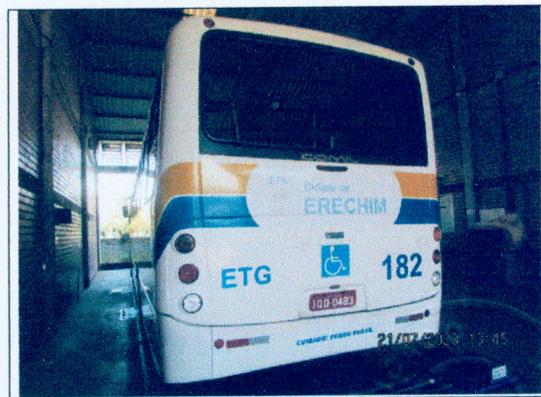
- (V) CARROCERIA
- (V) PÁRA-CHOQUES
- (V) CHASSI
- (V) SISTEMA DE FREIO
- (V) PNEUS E RODAS
- (V) SISTEMA DE DIREÇÃO
- (V) EIXOS E SISTEMA DE SUSPENSÃO
- (V) SISTEMA DE TRANSMISSÃO
- (V) SISTEMA DE ALIMENTAÇÃO
- (V) SISTEMA DE EXAUSTÃO
- (V) RETROVISORES
- (V) BANCOS
- (V) ACESSÓRIOS DE SEGURANÇA
- (V) LIMPADOR DE PÁRA-BRISA
- (V) PAINEL DE INSTRUMENTOS
- (V) SISTEMA ELÉTRICO, ILUMINAÇÃO E SINALIZAÇÃO
- (V) DIRIGIBILIDADE
- (V) ERGONOMIA
- (V) EQUIPAMENTOS OBRIGATORIOS E PROIBIDOS
- (V) INSPEÇÃO EM LINHA
- (V) SISTEMAS E COMPONENTES COMPLEMENTARES
- (V) PLATAFORMA ELEVATÓRIA

**OBS:** O veículo acima identificado foi inspecionado conforme a Norma NBR 14040 e considerado apto aos requisitos da referida Norma. Este laudo não pressupõe qualquer garantia explícita ou implícita dada pelo órgão de inspeção, relativa aos componentes inspecionados, nem isenta o proprietário ou condutor do veículo de suas responsabilidades quanto aos danos pessoais, materiais, ou quaisquer perdas provocadas por problemas de instalação, fabricação, manutenção ou operação incorreta do veículo.

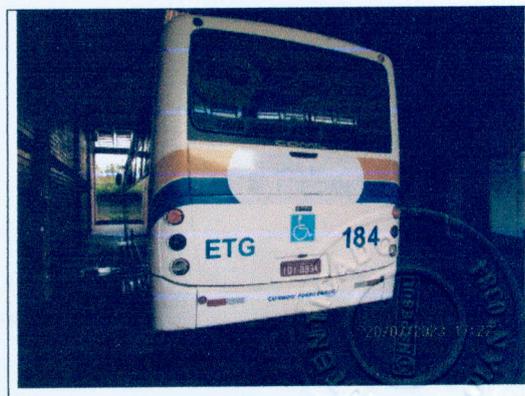
- (V) CARROCERIA
- (V) PÁRA-CHOQUES
- (V) CHASSI
- (V) SISTEMA DE FREIO
- (V) PNEUS E RODAS
- (V) SISTEMA DE DIREÇÃO
- (V) EIXOS E SISTEMA DE SUSPENSÃO
- (V) SISTEMA DE TRANSMISSÃO
- (V) SISTEMA DE ALIMENTAÇÃO
- (V) SISTEMA DE EXAUSTÃO
- (V) RETROVISORES
- (V) BANCOS
- (V) ACESSÓRIOS DE SEGURANÇA
- (V) LIMPADOR DE PÁRA-BRISA
- (V) PAINEL DE INSTRUMENTOS
- (V) SISTEMA ELÉTRICO, ILUMINAÇÃO E SINALIZAÇÃO
- (V) DIRIGIBILIDADE
- (V) ERGONOMIA
- (V) EQUIPAMENTOS OBRIGATORIOS E PROIBIDOS
- (V) INSPEÇÃO EM LINHA
- (V) SISTEMAS E COMPONENTES COMPLEMENTARES
- (V) PLATAFORMA ELEVATÓRIA

**OBS:** O veículo acima identificado foi inspecionado conforme a Norma NBR 14040 e considerado apto aos requisitos da referida Norma. Este laudo não pressupõe qualquer garantia explícita ou implícita dada pelo órgão de inspeção, relativa aos componentes inspecionados, nem isenta o proprietário ou condutor do veículo de suas responsabilidades quanto aos danos pessoais, materiais, ou quaisquer perdas provocadas por problemas de instalação, fabricação, manutenção ou operação incorreta do veículo.

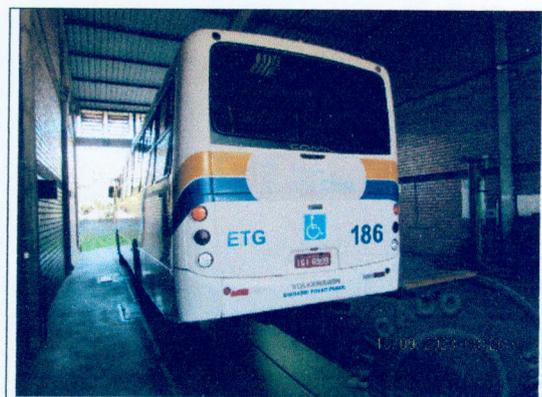
- (V) CARROCERIA
- (V) PÁRA-CHOQUES
- (V) CHASSI
- (V) SISTEMA DE FREIO
- (V) PNEUS E RODAS
- (V) SISTEMA DE DIREÇÃO
- (V) EIXOS E SISTEMA DE SUSPENSÃO
- (V) SISTEMA DE TRANSMISSÃO
- (V) SISTEMA DE ALIMENTAÇÃO
- (V) SISTEMA DE EXAUSTÃO
- (V) RETROVISORES
- (V) BANCOS
- (V) ACESSÓRIOS DE SEGURANÇA
- (V) LIMPADOR DE PÁRA-BRISA
- (V) PAINEL DE INSTRUMENTOS
- (V) SISTEMA ELÉTRICO, ILUMINAÇÃO E SINALIZAÇÃO
- (V) DIRIGIBILIDADE
- (V) ERGONOMIA
- (V) EQUIPAMENTOS OBRIGATORIOS E PROIBIDOS
- (V) INSPEÇÃO EM LINHA
- (V) SISTEMAS E COMPONENTES COMPLEMENTARES
- (V) PLATAFORMA ELEVATÓRIA

**OBS:** O veículo acima identificado foi inspecionado conforme a Norma NBR 14040 e considerado apto aos requisitos da referida Norma. Este laudo não pressupõe qualquer garantia explícita ou implícita dada pelo órgão de inspeção, relativa aos componentes inspecionados, nem isenta o proprietário ou condutor do veículo de suas responsabilidades quanto aos danos pessoais, materiais, ou quaisquer perdas provocadas por problemas de instalação, fabricação, manutenção ou operação incorreta do veículo.

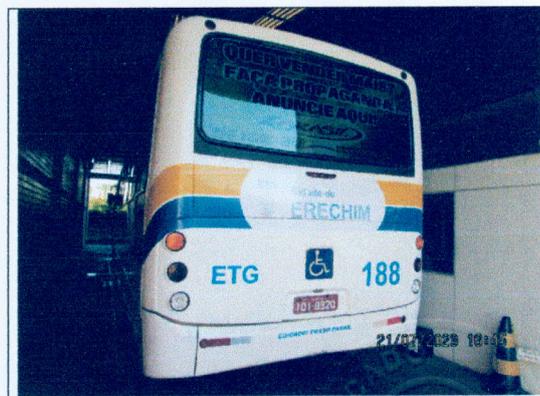
- (V) CARROCERIA
- (V) PÁRA-CHOQUES
- (V) CHASSI
- (V) SISTEMA DE FREIO
- (V) PNEUS E RODAS
- (V) SISTEMA DE DIREÇÃO
- (V) EIXOS E SISTEMA DE SUSPENSÃO
- (V) SISTEMA DE TRANSMISSÃO
- (V) SISTEMA DE ALIMENTAÇÃO
- (V) SISTEMA DE EXAUSTÃO
- (V) RETROVISORES
- (V) BANCOS
- (V) ACESSÓRIOS DE SEGURANÇA
- (V) LIMPADOR DE PÁRA-BRISA
- (V) PAINEL DE INSTRUMENTOS
- (V) SISTEMA ELÉTRICO, ILUMINAÇÃO E SINALIZAÇÃO
- (V) DIRIGIBILIDADE
- (V) ERGONOMIA
- (V) EQUIPAMENTOS OBRIGATORIOS E PROIBIDOS
- (V) INSPEÇÃO EM LINHA
- (V) SISTEMAS E COMPONENTES COMPLEMENTARES
- (V) PLATAFORMA ELEVATÓRIA

**OBS:** O veículo acima identificado foi inspecionado conforme a Norma NBR 14040 e considerado apto aos requisitos da referida Norma. Este laudo não pressupõe qualquer garantia explícita ou implícita dada pelo órgão de inspeção, relativa aos componentes inspecionados, nem isenta o proprietário ou condutor do veículo de suas responsabilidades quanto aos danos pessoais, materiais, ou quaisquer perdas provocadas por problemas de instalação, fabricação, manutenção ou operação incorreta do veículo.

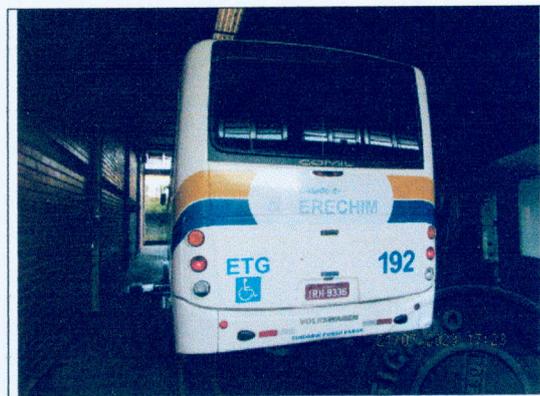
- (V) CARROCERIA
- (V) PÁRA-CHOQUES
- (V) CHASSI
- (V) SISTEMA DE FREIO
- (V) PNEUS E RODAS
- (V) SISTEMA DE DIREÇÃO
- (V) EIXOS E SISTEMA DE SUSPENSÃO
- (V) SISTEMA DE TRANSMISSÃO
- (V) SISTEMA DE ALIMENTAÇÃO
- (V) SISTEMA DE EXAUSTÃO
- (V) RETROVISORES
- (V) BANCOS
- (V) ACESSÓRIOS DE SEGURANÇA
- (V) LIMPADOR DE PÁRA-BRISA
- (V) PAINEL DE INSTRUMENTOS
- (V) SISTEMA ELÉTRICO, ILUMINAÇÃO E SINALIZAÇÃO
- (V) DIRIGIBILIDADE
- (V) ERGONOMIA
- (V) EQUIPAMENTOS OBRIGATORIOS E PROIBIDOS
- (V) INSPEÇÃO EM LINHA
- (V) SISTEMAS E COMPONENTES COMPLEMENTARES
- (V) PLATAFORMA ELEVATÓRIA

**OBS:** O veículo acima identificado foi inspecionado conforme a Norma NBR 14040 e considerado apto aos requisitos da referida Norma. Este laudo não pressupõe qualquer garantia explícita ou implícita dada pelo órgão de inspeção, relativa aos componentes inspecionados, nem isenta o proprietário ou condutor do veículo de suas responsabilidades quanto aos danos pessoais, materiais, ou quaisquer perdas provocadas por problemas de instalação, fabricação, manutenção ou operação incorreta do veículo.

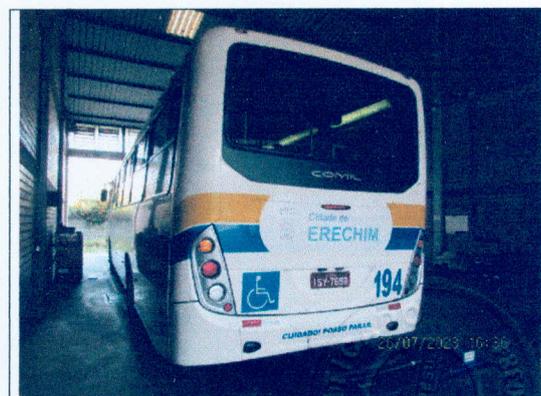
- (V) CARROCERIA
- (V) PÁRA-CHOQUES
- (V) CHASSI
- (V) SISTEMA DE FREIO
- (V) PNEUS E RODAS
- (V) SISTEMA DE DIREÇÃO
- (V) EIXOS E SISTEMA DE SUSPENSÃO
- (V) SISTEMA DE TRANSMISSÃO
- (V) SISTEMA DE ALIMENTAÇÃO
- (V) SISTEMA DE EXAUSTÃO
- (V) RETROVISORES
- (V) BANCOS
- (V) ACESSÓRIOS DE SEGURANÇA
- (V) LIMPADOR DE PÁRA-BRISA
- (V) PAINEL DE INSTRUMENTOS
- (V) SISTEMA ELÉTRICO, ILUMINAÇÃO E SINALIZAÇÃO
- (V) DIRIGIBILIDADE
- (V) ERGONOMIA
- (V) EQUIPAMENTOS OBRIGATORIOS E PROIBIDOS
- (V) INSPEÇÃO EM LINHA
- (V) SISTEMAS E COMPONENTES COMPLEMENTARES
- (V) PLATAFORMA ELEVATÓRIA

**OBS:** O veículo acima identificado foi inspecionado conforme a Norma NBR 14040 e considerado apto aos requisitos da referida Norma. Este laudo não pressupõe qualquer garantia explícita ou implícita dada pelo órgão de inspeção, relativa aos componentes inspecionados, nem isenta o proprietário ou condutor do veículo de suas responsabilidades quanto aos danos pessoais, materiais, ou quaisquer perdas provocadas por problemas de instalação, fabricação, manutenção ou operação incorreta do veículo.

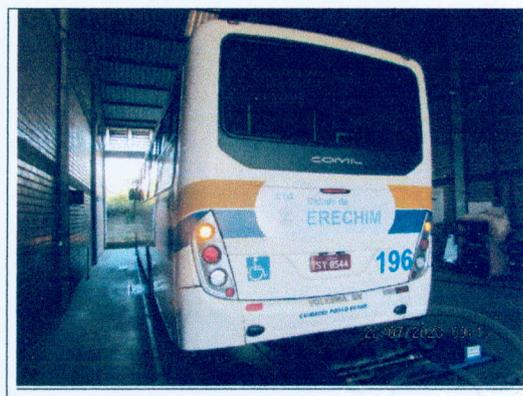
- (V) CARROCERIA
- (V) PÁRA-CHOQUES
- (V) CHASSI
- (V) SISTEMA DE FREIO
- (V) PNEUS E RODAS
- (V) SISTEMA DE DIREÇÃO
- (V) EIXOS E SISTEMA DE SUSPENSÃO
- (V) SISTEMA DE TRANSMISSÃO
- (V) SISTEMA DE ALIMENTAÇÃO
- (V) SISTEMA DE EXAUSTÃO
- (V) RETROVISORES
- (V) BANCOS
- (V) ACESSÓRIOS DE SEGURANÇA
- (V) LIMPADOR DE PÁRA-BRISA
- (V) PAINEL DE INSTRUMENTOS
- (V) SISTEMA ELÉTRICO, ILUMINAÇÃO E SINALIZAÇÃO
- (V) DIRIGIBILIDADE
- (V) ERGONOMIA
- (V) EQUIPAMENTOS OBRIGATORIOS E PROIBIDOS
- (V) INSPEÇÃO EM LINHA
- (V) SISTEMAS E COMPONENTES COMPLEMENTARES
- (V) PLATAFORMA ELEVATÓRIA

**OBS:** O veículo acima identificado foi inspecionado conforme a Norma NBR 14040 e considerado apto aos requisitos da referida Norma. Este laudo não pressupõe qualquer garantia explícita ou implícita dada pelo órgão de inspeção, relativa aos componentes inspecionados, nem isenta o proprietário ou condutor do veículo de suas responsabilidades quanto aos danos pessoais, materiais, ou quaisquer perdas provocadas por problemas de instalação, fabricação, manutenção ou operação incorreta do veículo.

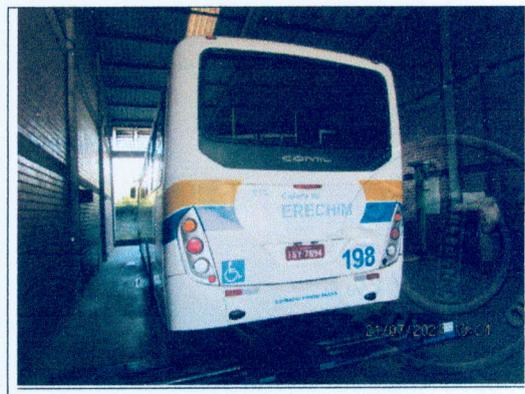
- (V) CARROCERIA
- (V) PÁRA-CHOQUES
- (V) CHASSI
- (V) SISTEMA DE FREIO
- (V) PNEUS E RODAS
- (V) SISTEMA DE DIREÇÃO
- (V) EIXOS E SISTEMA DE SUSPENSÃO
- (V) SISTEMA DE TRANSMISSÃO
- (V) SISTEMA DE ALIMENTAÇÃO
- (V) SISTEMA DE EXAUSTÃO
- (V) RETROVISORES
- (V) BANCOS
- (V) ACESSÓRIOS DE SEGURANÇA
- (V) LIMPADOR DE PÁRA-BRISA
- (V) PAINEL DE INSTRUMENTOS
- (V) SISTEMA ELÉTRICO, ILUMINAÇÃO E SINALIZAÇÃO
- (V) DIRIGIBILIDADE
- (V) ERGONOMIA
- (V) EQUIPAMENTOS OBRIGATORIOS E PROIBIDOS
- (V) INSPEÇÃO EM LINHA
- (V) SISTEMAS E COMPONENTES COMPLEMENTARES
- (V) PLATAFORMA ELEVATÓRIA

**OBS:** O veículo acima identificado foi inspecionado conforme a Norma NBR 14040 e considerado apto aos requisitos da referida Norma. Este laudo não pressupõe qualquer garantia explícita ou implícita dada pelo órgão de inspeção, relativa aos componentes inspecionados, nem isenta o proprietário ou condutor do veículo de suas responsabilidades quanto aos danos pessoais, materiais, ou quaisquer perdas provocadas por problemas de instalação, fabricação, manutenção ou operação incorreta do veículo.

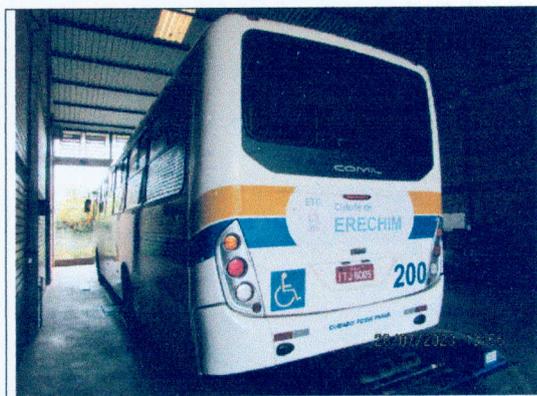
- (V) CARROCERIA
- (V) PÁRA-CHOQUES
- (V) CHASSI
- (V) SISTEMA DE FREIO
- (V) PNEUS E RODAS
- (V) SISTEMA DE DIREÇÃO
- (V) EIXOS E SISTEMA DE SUSPENSÃO
- (V) SISTEMA DE TRANSMISSÃO
- (V) SISTEMA DE ALIMENTAÇÃO
- (V) SISTEMA DE EXAUSTÃO
- (V) RETROVISORES
- (V) BANCOS
- (V) ACESSÓRIOS DE SEGURANÇA
- (V) LIMPADOR DE PÁRA-BRISA
- (V) PAINEL DE INSTRUMENTOS
- (V) SISTEMA ELÉTRICO, ILUMINAÇÃO E SINALIZAÇÃO
- (V) DIRIGIBILIDADE
- (V) ERGONOMIA
- (V) EQUIPAMENTOS OBRIGATORIOS E PROIBIDOS
- (V) INSPEÇÃO EM LINHA
- (V) SISTEMAS E COMPONENTES COMPLEMENTARES
- (V) PLATAFORMA ELEVATÓRIA

**OBS:** O veículo acima identificado foi inspecionado conforme a Norma NBR 14040 e considerado apto aos requisitos da referida Norma. Este laudo não pressupõe qualquer garantia explícita ou implícita dada pelo órgão de inspeção, relativa aos componentes inspecionados, nem isenta o proprietário ou condutor do veículo de suas responsabilidades quanto aos danos pessoais, materiais, ou quaisquer perdas provocadas por problemas de instalação, fabricação, manutenção ou operação incorreta do veículo.

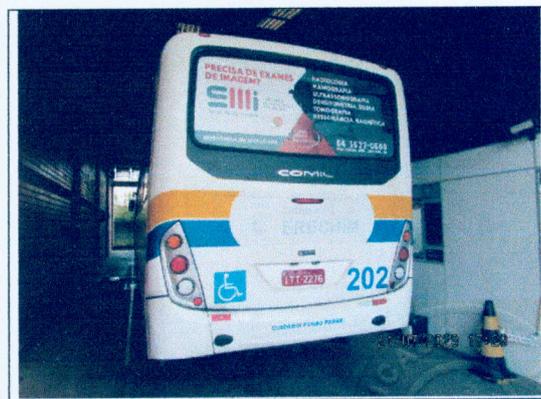
- (V) CARROCERIA
- (V) PÁRA-CHOQUES
- (V) CHASSI
- (V) SISTEMA DE FREIO
- (V) PNEUS E RODAS
- (V) SISTEMA DE DIREÇÃO
- (V) EIXOS E SISTEMA DE SUSPENSÃO
- (V) SISTEMA DE TRANSMISSÃO
- (V) SISTEMA DE ALIMENTAÇÃO
- (V) SISTEMA DE EXAUSTÃO
- (V) RETROVISORES
- (V) BANCOS
- (V) ACESSÓRIOS DE SEGURANÇA
- (V) LIMPADOR DE PÁRA-BRISA
- (V) PAINEL DE INSTRUMENTOS
- (V) SISTEMA ELÉTRICO, ILUMINAÇÃO E SINALIZAÇÃO
- (V) DIRIGIBILIDADE
- (V) ERGONOMIA
- (V) EQUIPAMENTOS OBRIGATORIOS E PROIBIDOS
- (V) INSPEÇÃO EM LINHA
- (V) SISTEMAS E COMPONENTES COMPLEMENTARES
- (V) PLATAFORMA ELEVATÓRIA

**OBS:** O veículo acima identificado foi inspecionado conforme a Norma NBR 14040 e considerado apto aos requisitos da referida Norma. Este laudo não pressupõe qualquer garantia explícita ou implícita dada pelo órgão de inspeção, relativa aos componentes inspecionados, nem isenta o proprietário ou condutor do veículo de suas responsabilidades quanto aos danos pessoais, materiais, ou quaisquer perdas provocadas por problemas de instalação, fabricação, manutenção ou operação incorreta do veículo.

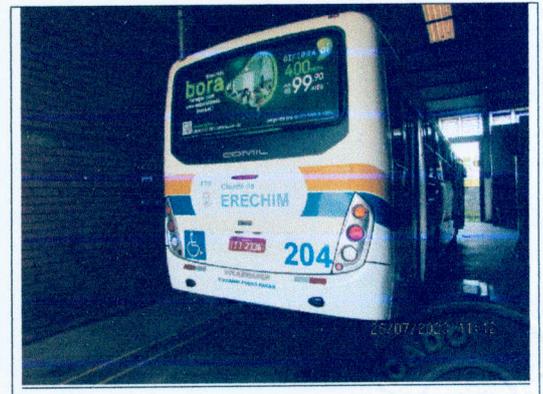
- (V) CARROCERIA
- (V) PÁRA-CHOQUES
- (V) CHASSI
- (V) SISTEMA DE FREIO
- (V) PNEUS E RODAS
- (V) SISTEMA DE DIREÇÃO
- (V) EIXOS E SISTEMA DE SUSPENSÃO
- (V) SISTEMA DE TRANSMISSÃO
- (V) SISTEMA DE ALIMENTAÇÃO
- (V) SISTEMA DE EXAUSTÃO
- (V) RETROVISORES
- (V) BANCOS
- (V) ACESSÓRIOS DE SEGURANÇA
- (V) LIMPADOR DE PÁRA-BRISA
- (V) PAINEL DE INSTRUMENTOS
- (V) SISTEMA ELÉTRICO, ILUMINAÇÃO E SINALIZAÇÃO
- (V) DIRIGIBILIDADE
- (V) ERGONOMIA
- (V) EQUIPAMENTOS OBRIGATORIOS E PROIBIDOS
- (V) INSPEÇÃO EM LINHA
- (V) SISTEMAS E COMPONENTES COMPLEMENTARES
- (V) PLATAFORMA ELEVATÓRIA

**OBS:** O veículo acima identificado foi inspecionado conforme a Norma NBR 14040 e considerado apto aos requisitos da referida Norma. Este laudo não pressupõe qualquer garantia explícita ou implícita dada pelo órgão de inspeção, relativa aos componentes inspecionados, nem isenta o proprietário ou condutor do veículo de suas responsabilidades quanto aos danos pessoais, materiais, ou quaisquer perdas provocadas por problemas de instalação, fabricação, manutenção ou operação incorreta do veículo.

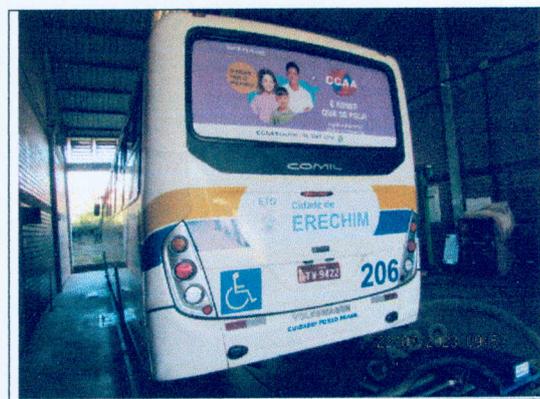
- (V) CARROCERIA
- (V) PÁRA-CHOQUES
- (V) CHASSI
- (V) SISTEMA DE FREIO
- (V) PNEUS E RODAS
- (V) SISTEMA DE DIREÇÃO
- (V) EIXOS E SISTEMA DE SUSPENSÃO
- (V) SISTEMA DE TRANSMISSÃO
- (V) SISTEMA DE ALIMENTAÇÃO
- (V) SISTEMA DE EXAUSTÃO
- (V) RETROVISORES
- (V) BANCOS
- (V) ACESSÓRIOS DE SEGURANÇA
- (V) LIMPADOR DE PÁRA-BRISA
- (V) PAINEL DE INSTRUMENTOS
- (V) SISTEMA ELÉTRICO, ILUMINAÇÃO E SINALIZAÇÃO
- (V) DIRIGIBILIDADE
- (V) ERGONOMIA
- (V) EQUIPAMENTOS OBRIGATORIOS E PROIBIDOS
- (V) INSPEÇÃO EM LINHA
- (V) SISTEMAS E COMPONENTES COMPLEMENTARES
- (V) PLATAFORMA ELEVATÓRIA

**OBS:** O veículo acima identificado foi inspecionado conforme a Norma NBR 14040 e considerado apto aos requisitos da referida Norma. Este laudo não pressupõe qualquer garantia explícita ou implícita dada pelo órgão de inspeção, relativa aos componentes inspecionados, nem isenta o proprietário ou condutor do veículo de suas responsabilidades quanto aos danos pessoais, materiais, ou quaisquer perdas provocadas por problemas de instalação, fabricação, manutenção ou operação incorreta do veículo.

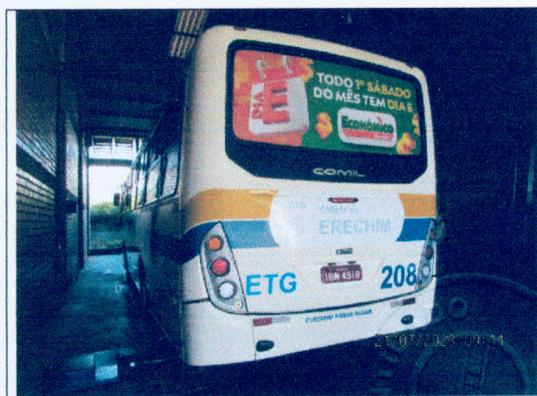
- (V) CARROCERIA
- (V) PÁRA-CHOQUES
- (V) CHASSI
- (V) SISTEMA DE FREIO
- (V) PNEUS E RODAS
- (V) SISTEMA DE DIREÇÃO
- (V) EIXOS E SISTEMA DE SUSPENSÃO
- (V) SISTEMA DE TRANSMISSÃO
- (V) SISTEMA DE ALIMENTAÇÃO
- (V) SISTEMA DE EXAUSTÃO
- (V) RETROVISORES
- (V) BANCOS
- (V) ACESSÓRIOS DE SEGURANÇA
- (V) LIMPADOR DE PÁRA-BRISA
- (V) PAINEL DE INSTRUMENTOS
- (V) SISTEMA ELÉTRICO, ILUMINAÇÃO E SINALIZAÇÃO
- (V) DIRIGIBILIDADE
- (V) ERGONOMIA
- (V) EQUIPAMENTOS OBRIGATORIOS E PROIBIDOS
- (V) INSPEÇÃO EM LINHA
- (V) SISTEMAS E COMPONENTES COMPLEMENTARES
- (V) PLATAFORMA ELEVATÓRIA

**OBS:** O veículo acima identificado foi inspecionado conforme a Norma NBR 14040 e considerado apto aos requisitos da referida Norma. Este laudo não pressupõe qualquer garantia explícita ou implícita dada pelo órgão de inspeção, relativa aos componentes inspecionados, nem isenta o proprietário ou condutor do veículo de suas responsabilidades quanto aos danos pessoais, materiais, ou quaisquer perdas provocadas por problemas de instalação, fabricação, manutenção ou operação incorreta do veículo.

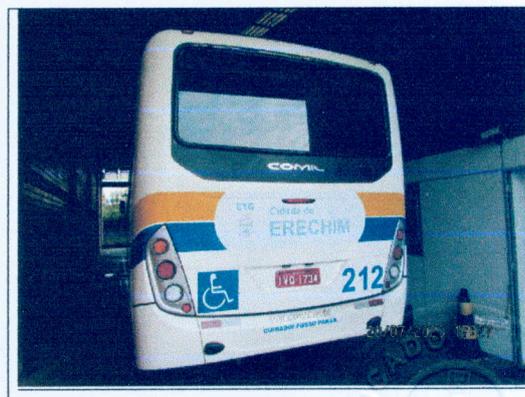
- (V) CARROCERIA
- (V) PÁRA-CHOQUES
- (V) CHASSI
- (V) SISTEMA DE FREIO
- (V) PNEUS E RODAS
- (V) SISTEMA DE DIREÇÃO
- (V) EIXOS E SISTEMA DE SUSPENSÃO
- (V) SISTEMA DE TRANSMISSÃO
- (V) SISTEMA DE ALIMENTAÇÃO
- (V) SISTEMA DE EXAUSTÃO
- (V) RETROVISORES
- (V) BANCOS
- (V) ACESSÓRIOS DE SEGURANÇA
- (V) LIMPADOR DE PÁRA-BRISA
- (V) PAINEL DE INSTRUMENTOS
- (V) SISTEMA ELÉTRICO, ILUMINAÇÃO E SINALIZAÇÃO
- (V) DIRIGIBILIDADE
- (V) ERGONOMIA
- (V) EQUIPAMENTOS OBRIGATORIOS E PROIBIDOS
- (V) INSPEÇÃO EM LINHA
- (V) SISTEMAS E COMPONENTES COMPLEMENTARES
- (V) PLATAFORMA ELEVATÓRIA

**OBS:** O veículo acima identificado foi inspecionado conforme a Norma NBR 14040 e considerado apto aos requisitos da referida Norma. Este laudo não pressupõe qualquer garantia explícita ou implícita dada pelo órgão de inspeção, relativa aos componentes inspecionados, nem isenta o proprietário ou condutor do veículo de suas responsabilidades quanto aos danos pessoais, materiais, ou quaisquer perdas provocadas por problemas de instalação, fabricação, manutenção ou operação incorreta do veículo.
