REGULAÇÃO RELATÓRIO TÉCNICO DE FISCALIZAÇÃO - RTF nº 008/2025

Fiscalização do Sistema de Transporte Coletivo Urbano da cidade de Erechim- RS

Prestador do Serviço: Empresa de Transportes Gaurama LTDA

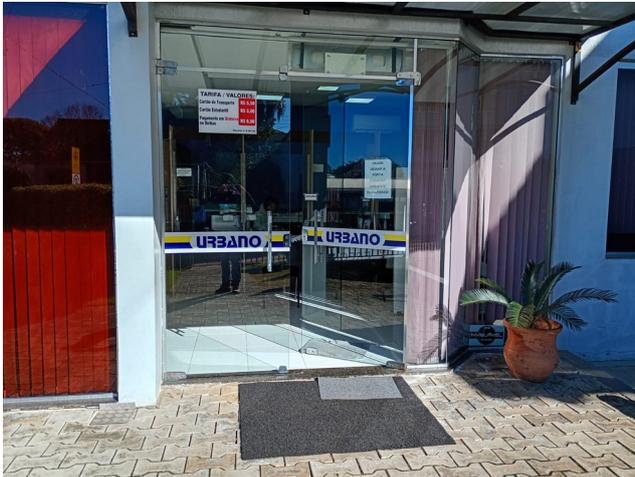
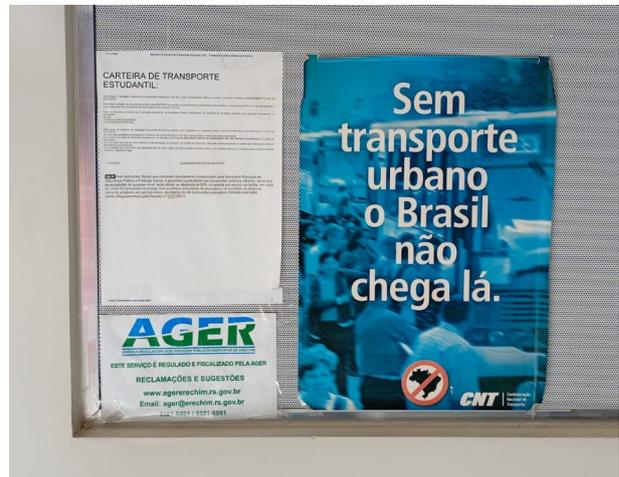
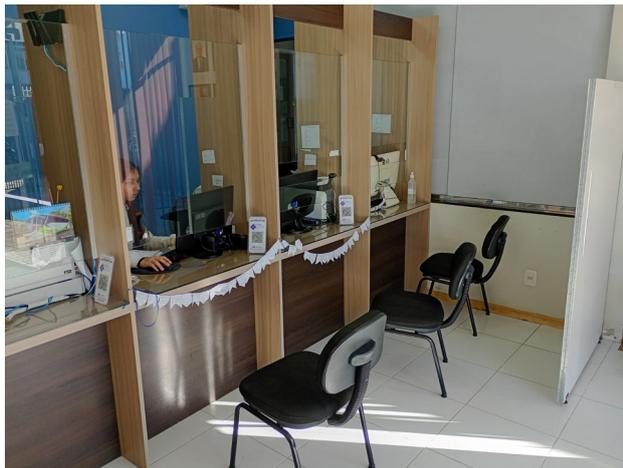
Figura 1 Central de atendimento ao público

A central de atendimento ao público da Empresa Gaurama, fica localizada na Rua Jerônimo Teixeira, 348 - Centro. A Concessionária mantém uma área específica para atendimento ao público, em região central, que dispõe de infraestrutura adequada e funciona de segunda a sexta das 08:00 às 11:45 e 13:30 às 17:45 e nos sábados das 08:00 às 11:45, recebe e atende sugestões, reclamações e consultas feitas pelos usuários e público em geral, realiza cadastros e recargas dos cartões dos usuários. Verificamos que a concessionária mantém em local acessível e visível a tabela com as tarifas vigentes e as informações da agência reguladora.

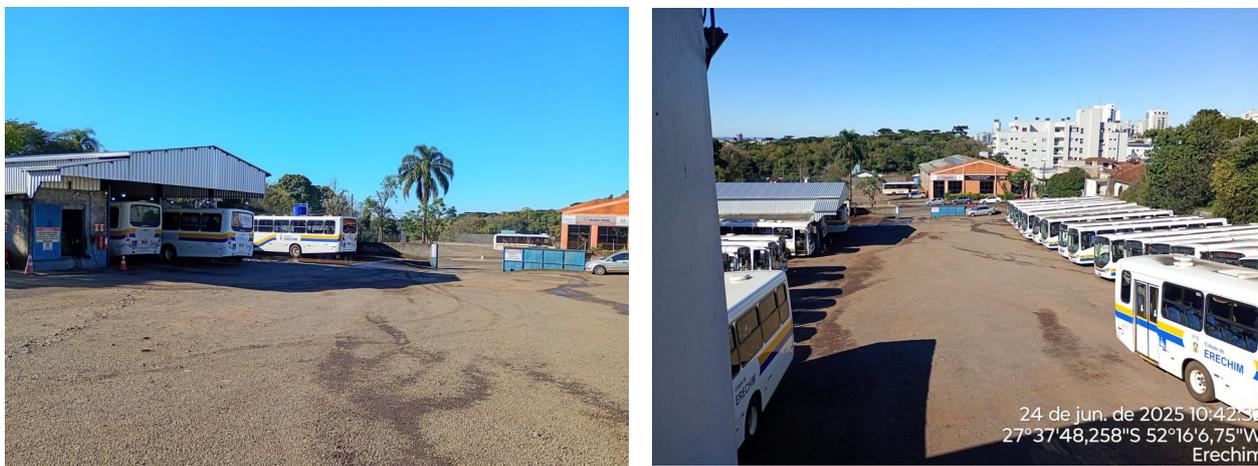
Figura 2 Garagem

A empresa possui área de estacionamento, pátio de manobra, escritório operacional e administrativo, mecânica, ponto de abastecimento e lavagem, devidamente murado e cercado, na área central da cidade.

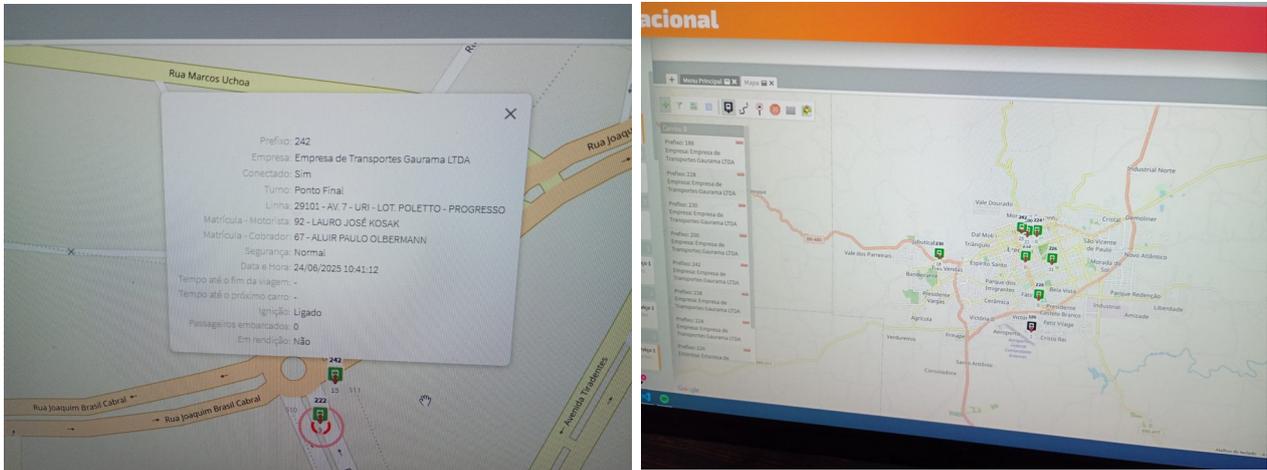
Figura 4 SGEO

O sistema de bilhetagem eletrônica disponibiliza cartão ao usuário. Equipamento validador que realiza a leitura do cartão e catraca nos veículos. Equipamentos de transmissão que instrumentalizam a transferência eletrônica dos dados armazenados nos validadores diretamente para os computadores de garagem, e vice-versa. Computadores e periféricos são instrumentos utilizados para: desenvolvimento de softwares, armazenamento e processamento de informações, operação de cadastramento e comercialização.

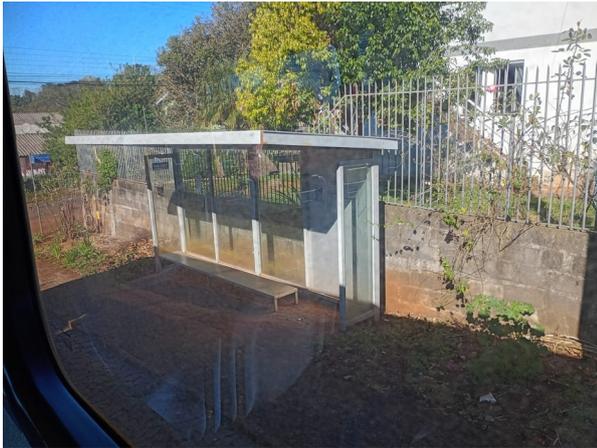
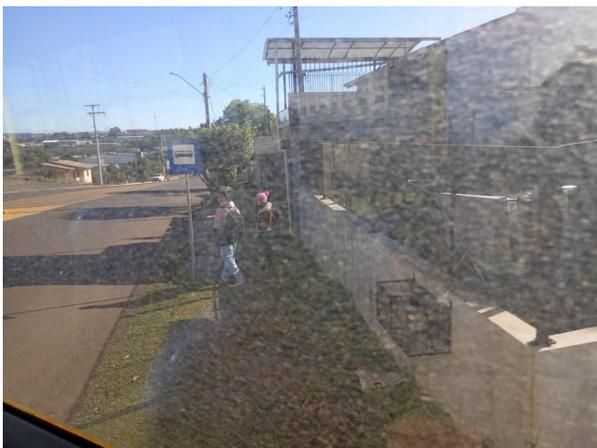
Figura 6 Pontos de parada e abrigo

Os pontos de parada devem ser identificados com placa de sinalização e devem ter abrigo, porém verificamos que diversos pontos não possuem identificação e nem abrigo, quanto a fixação das informações referentes aos horários e linhas conforme previsto no

termo de referência, a concessionária justifica ser inviável devido a depredação e vandalismo.

NC	Pontos de Parada	CONSTATAÇÃO	PRAZO P/ SOLUÇÃO
01	Sinalização, placa de identificação e abrigo	Diversas paradas não possuem placa de identificação, pintura do meio-fio e abrigo.	30 dias
AÇÃO A SER TOMADA		Apresentar justificativa e previsão para regularização dessas paradas com a instalação de placas, pintura do meio-fio e instalação de abrigos.

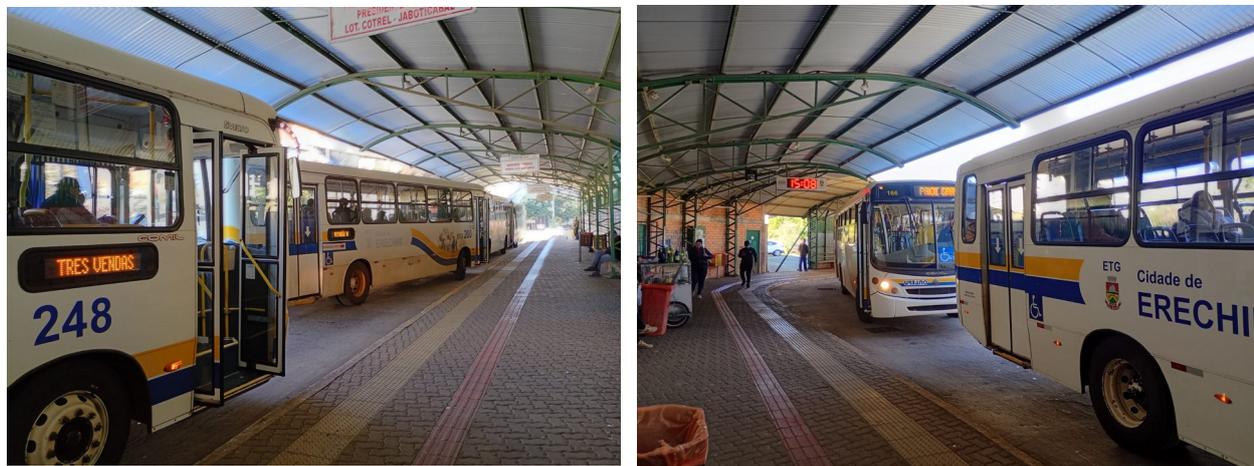
Figura 7 Terminal urbano

O terminal urbano fica localizado na área central da cidade, possui placas de identificação dos locais de embarque de cada linha, conta com relógio digital para ter um horário correto e único de saída dos veículos, a empresa tem três fiscais que controlam os horários de saída e chegada das linhas e repassam as informações aos usuários. Quanto a fixação do mapa esquemático e horário das linhas conforme previsto no termo de referência, a concessionária justifica ser inviável devido a depredação e vandalismo.

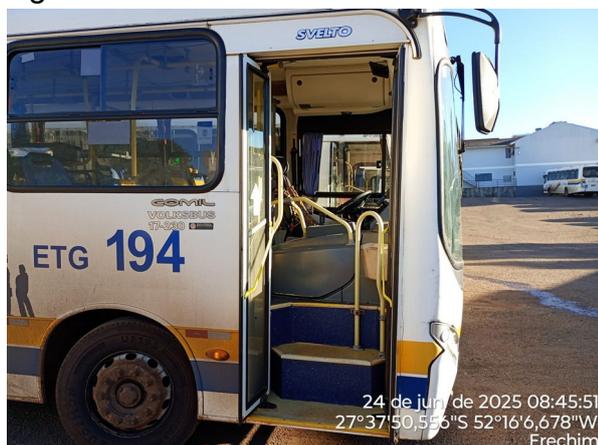
Figura 8 Portas

As portas atendem as dimensões mínimas exigidas no termo de referência, cada porta acionada individualmente pelo motorista, sistema de portas com dispositivo eletrônico de intertravamento de tal forma que o veículo não parta com nenhuma de suas portas abertas e que as portas não possam se abrir com o veículo em movimento. Nas imediações das portas existem colunas e apoios para a movimentação interna dos passageiros. As luminárias do poço de degraus são acesas simultaneamente à abertura das portas e estão posicionadas de tal forma que iluminam também a região do solo onde o passageiro deva pisar.

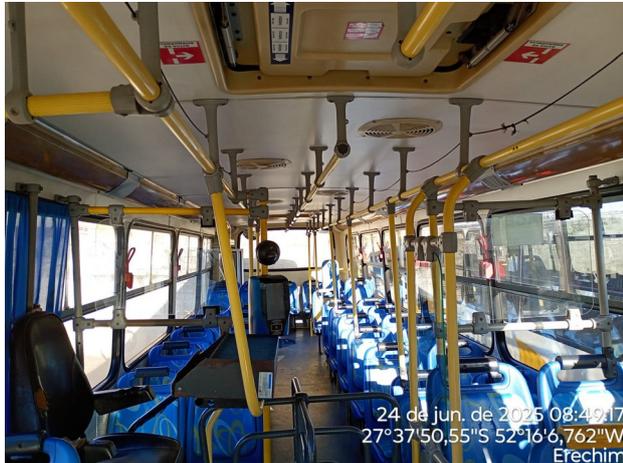
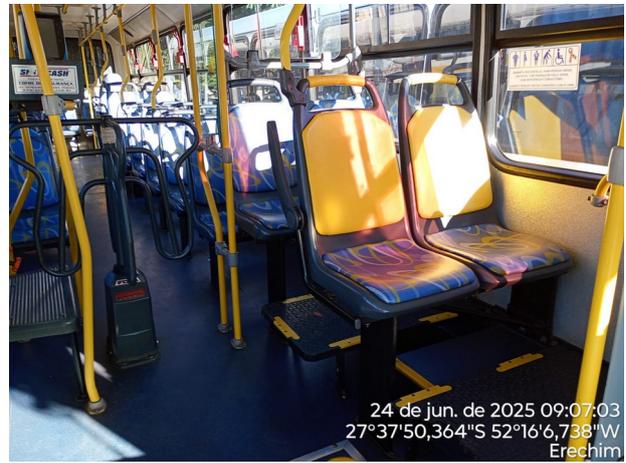
Figura 9 Bancos, corrimãos e saídas de emergência

Os veículos atendem as características necessárias quanto as saídas de emergência, os corrimãos superiores seguem as linhas laterais dos bancos, em cada linha de bancos, alternando-se à esquerda e à direita, há um balaústre que liga o encosto do banco ao corrimão. Os bancos de passageiros são estofados, com almofadas apoiadas sobre corpo moldado e com formas anatômicas, na parte superior do encosto possui um pega-mão próximo ao corredor, para servir aos passageiros em pé, os bancos preferenciais têm cores diferenciadas.

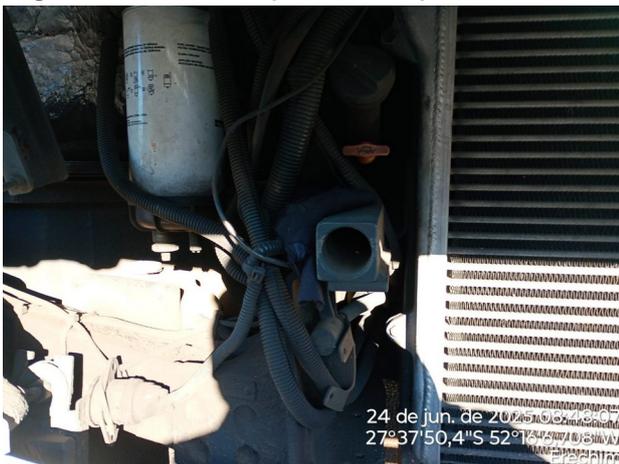
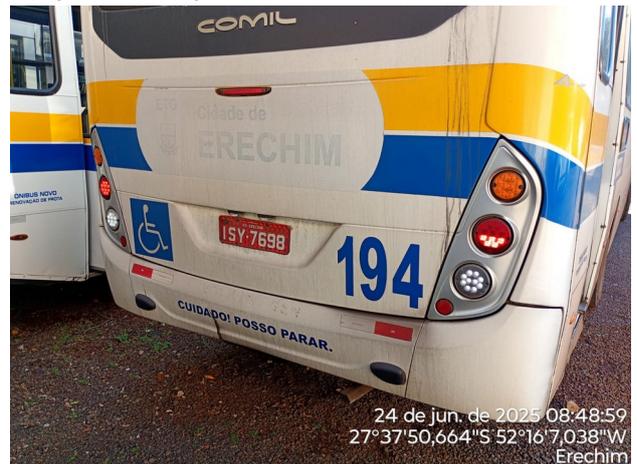
Figura 10 Gancho para reboque, alarme de ré e para-choques

O veículo possui ganchos para reboque na extremidade dianteira, os para-choques estão esteticamente bem integrados à carroceria, na peça traseira, possuem perfil que não permita o apoio. Os veículos possuem alarme de ré, de modo a identificar de maneira clara, a manobra que o veículo executará.

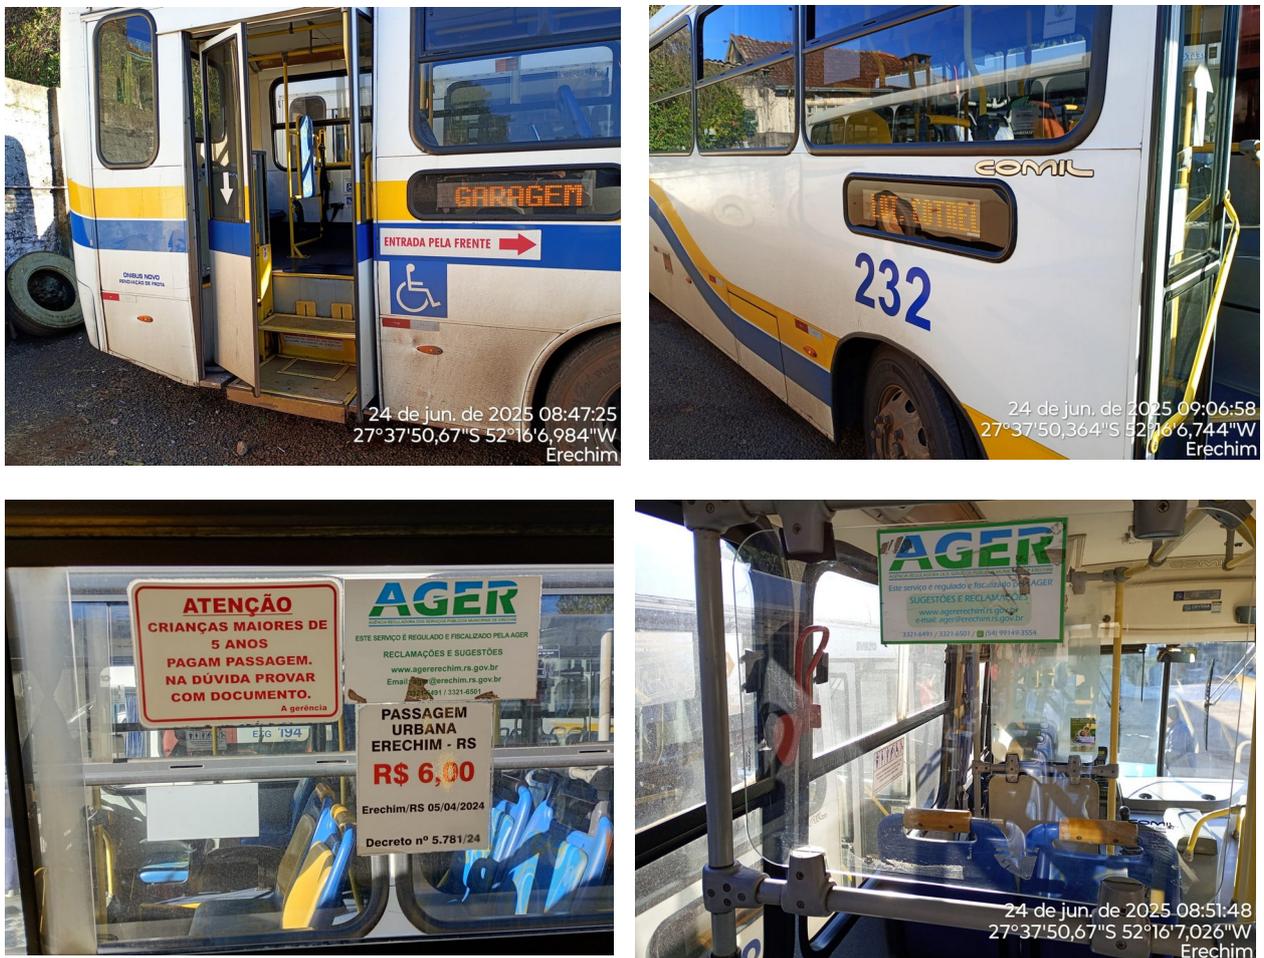
Figura 11 Indicador de destino e informações

O indicador de destino é do tipo eletrônico, programável, na dianteira e na lateral do ônibus, onde informa o destino e principais vias por onde passa a linha, o valor da tarifa e informações como o e-mail e fone a agência reguladora estão fixados próximos às portas de embarque. No painel atrás do motorista, fica um espaço destinado à fixação de mensagens e comunicados em geral para a população.

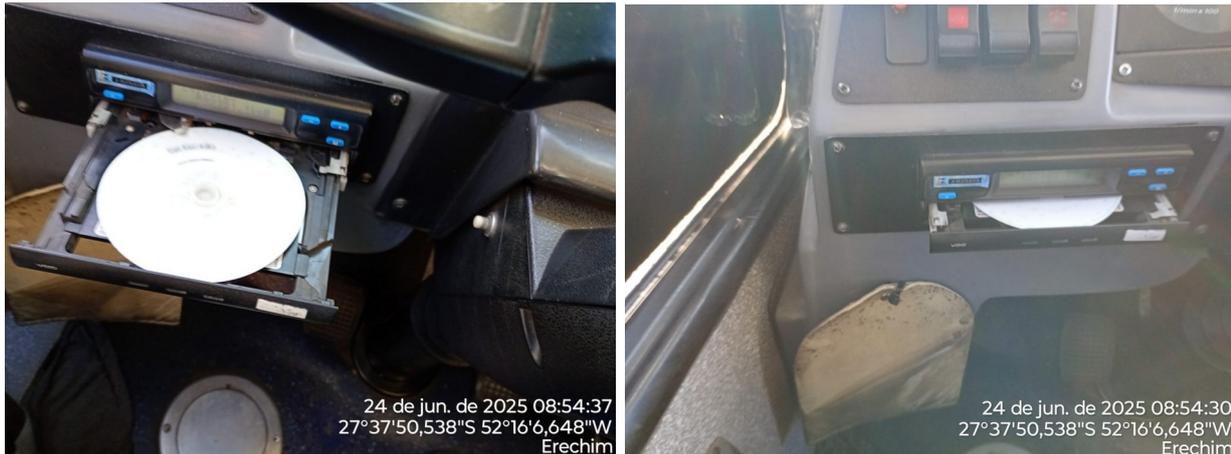
Figura 12 Tacógrafo

Toda frota possui tacógrafo, conforme normatização.

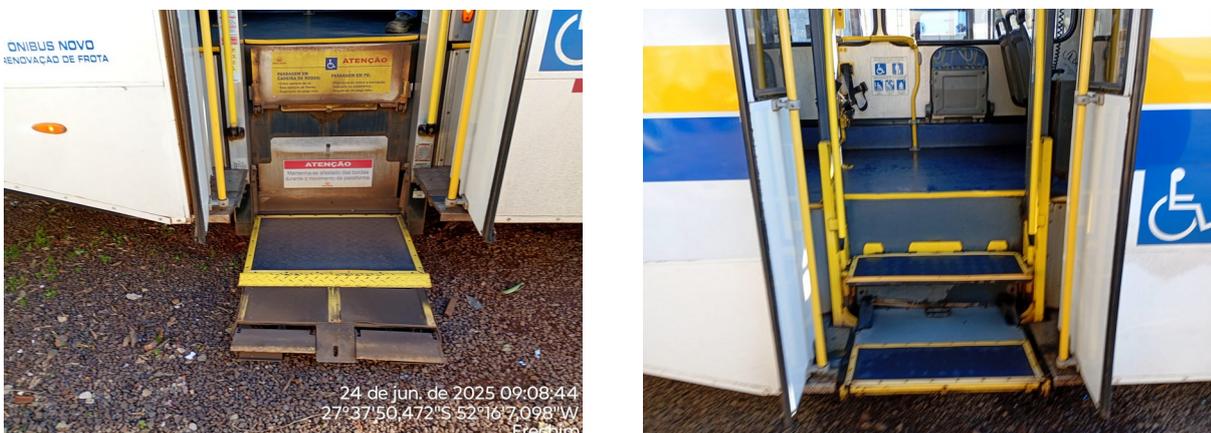
Figura 13 Elevador

Toda frota tem instalado elevador para embarque/desembarque de pessoas portadoras de necessidades especiais (PPD's). O elevador para PPD's em cadeira de rodas, em condição de repouso, serve de escada para descida de passageiros usuais. Há espaço reservado para a acomodação de um portador de necessidades especiais do lado oposto à porta central. Este espaço permite a entrada da cadeira de rodas e sua acomodação no sentido longitudinal do veículo, e possui um cinto de segurança para contenção do corpo do passageiro.

NC	Veículo	CONSTATAÇÃO	PRAZO P/ SOLUÇÃO
02	204	Chave não acionou a plataforma	15 dias
AÇÃO A SER TOMADA		Consertar a plataforma e enviar comprovante para agência.

NC	Veículo	CONSTATAÇÃO	PRAZO P/ SOLUÇÃO
03	236	Chave não acionou a plataforma	15 dias
AÇÃO A SER TOMADA		Consertar a plataforma e enviar comprovante para agência.

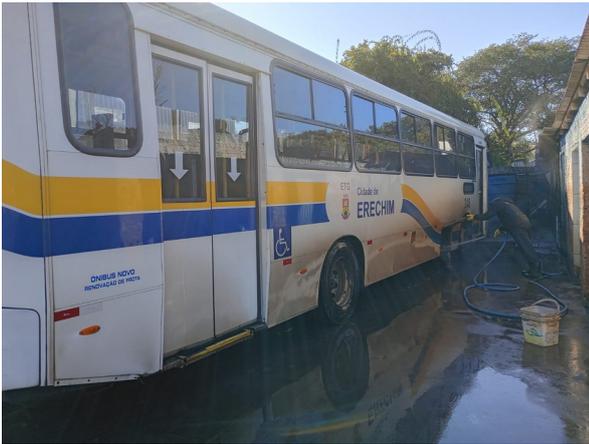
Figura 14 Lavagem

A empresa dispõe de lavagem junto a garagem, e equipe para limpeza interna que é feita diariamente.

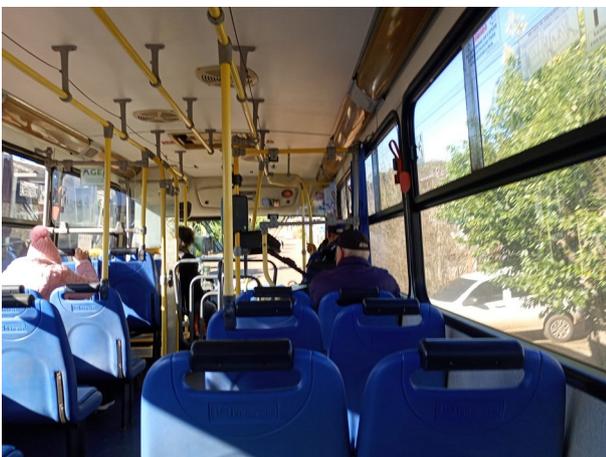
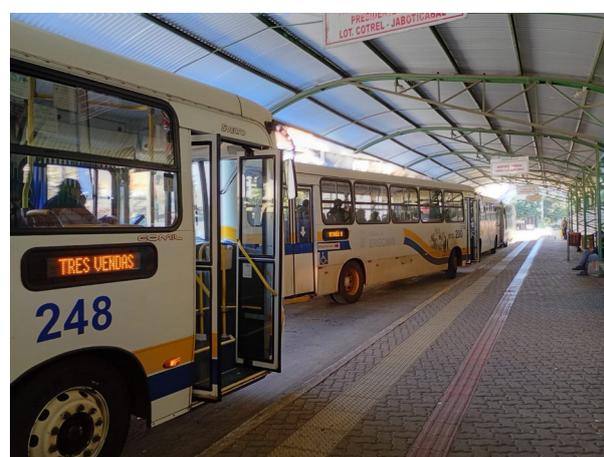
Figura 15 Linhas

A fiscalização das linhas foi realizada por amostragem, onde foi verificado que os motoristas e cobradores atenderam aos requisitos de boa apresentação e urbanidade. Os motoristas pararam o veículo nos pontos de parada, próximo ao meio-fio e corretamente nas estações, atenderam ao sinal de parada para embarque e desembarque dos passageiros, nos pontos marcados. O sistema de bilhetagem eletrônica e a campanha funcionaram adequadamente. Em nenhum momento ocorreu superlotação. Os veículos apresentaram condições adequadas de higiene, limpeza e conservação.
